Einschätzung von Durchlass-Bauwerken und Gefährdung des Fischotters

Aufnahme Nummer: 2449-008 Aufnahme-Datum: 29.07.2010

Gewässername: k.A.
Lage: Pasewalk umgehung MelioGr.
Straße: B 104
Bundesstraße
Totfunde: 0

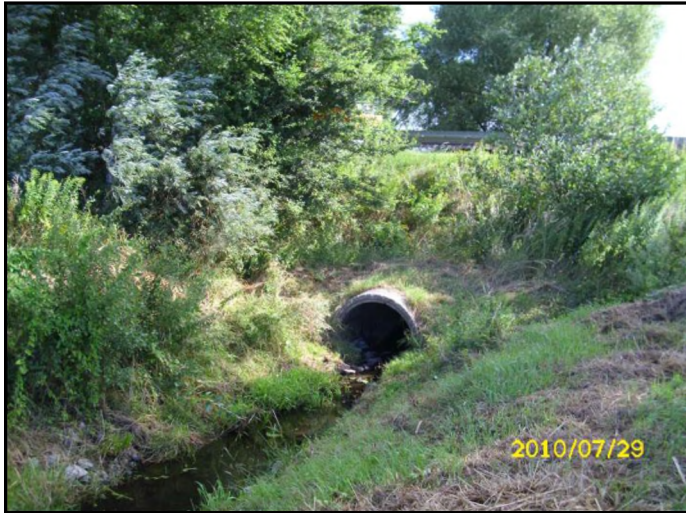
Nr.: 2449-008_001_go.JPG

Störfaktoren: Flutungsgefahr , Ungünstiges 'Länge zu Durchmesser'-Verhältnis

Uferlinie verengt oder wird vom Bauwerk unterbrochen

sonstige Störfaktoren: Straßengraben offen mit Gewässer verbunden (in 1 oder mehr Richtungen). Gefahr, dass Otter diese Rinnen hochwandern und dann am Ende auf die Straße laufen.

Bedeutung im Habitatverbund: sehr hoch
Verkehrsdichte: hoch
Brückenindex: 0,071
Durchlass-Tauglichkeit: ungeeignet

Die Berme ist nur bei Niedrigwasser hilfreich.
