Einschätzung von Durchlass-Bauwerken und Gefährdung des Fischotters

Aufnahme Nummer: 2449-009 Aufnahme-Datum: 29.07.2010

Gewässername: k.A.
Lage: Nördl. Pasewalk NO
Straße: k.A.
Gleisanlage
Todfunde: 0

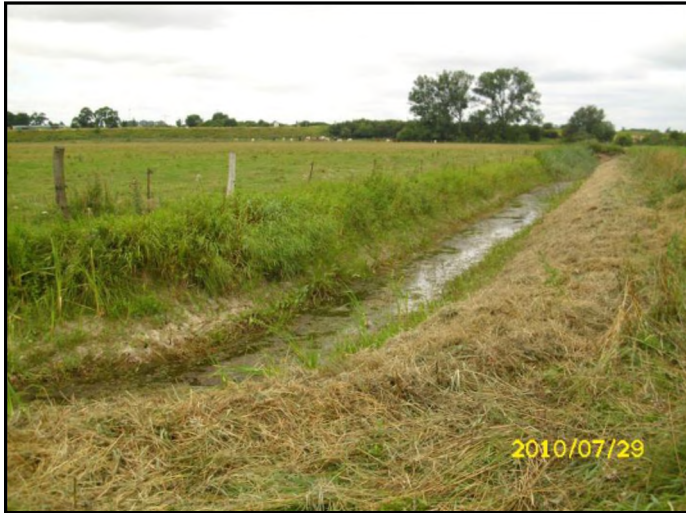
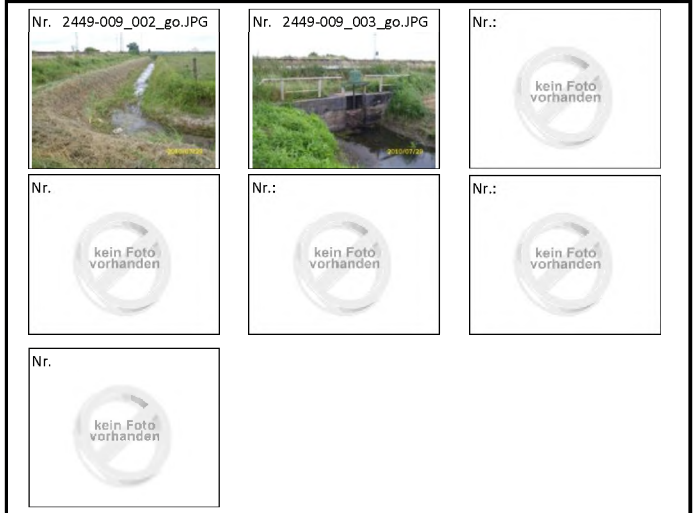
Nr.: 2449-009_001_go.JPG

Störfaktoren: Wehr/Stau , Flutungsgefahr , Ungünstiges 'Länge zu Durchmesser'-Verhältnis

Knick im Gewässerverlauf. Gefahr, dass Otter den kürzesten Weg wählen , Zufahrt Wiese/Feld, der Otter aus dem Wasser und damit auf die Böschung und dichter an die Straße führt. , alte Bahndamm noch parallel vorhanden

Bedeutung im Habitatverbund: sehr hoch
Verkehrsdichte: gering
Brückenindex: 0
Durchlass-Tauglichkeit: ungeeignet

| Kastendurchlass/Maul beids. Berme | <input checked="" type="checkbox"/> | Verrohrung öffnen | <input type="checkbox"/> |
| Trockenröhre einbringen | <input type="checkbox"/> | Wiesenzufahrten verlegen | <input checked="" type="checkbox"/> |
| | | Komplexmaßnahmen notwendig | <input checked="" type="checkbox"/> |
