# Einschätzung von Durchlass-Bauwerken und Gefährdung des Fischotters

Aufnahme Nummer: 2449-010 Aufnahme-Datum: 29.07.2010

Gewässername: k.A.  
Lage: Nördl. Pasewalk NW  
Straße: k.A.  
Gleisanlage  
Totfunde: 0

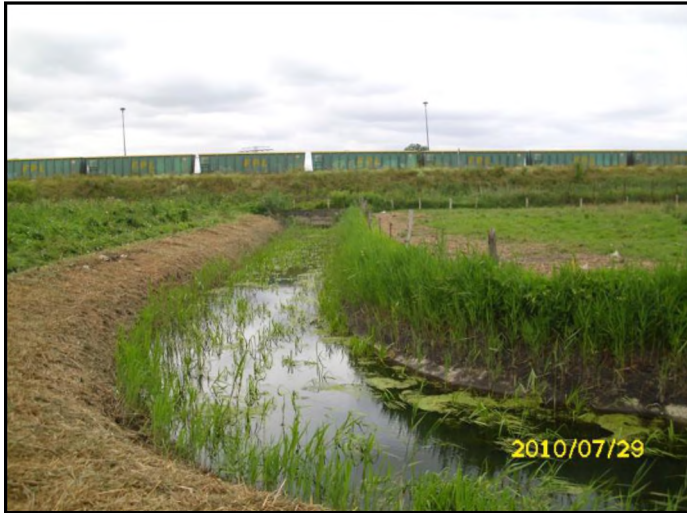
Nr.: 2449-010\_001\_go.JPG

Störfaktoren: Durchlass vollständig geflutet , Ungünstiges 'Länge zu Durchmesser'-Verhältnis

Trennung Wehr Durchlass	<input type="checkbox"/>	keine notwendig	<input checked="" type="checkbox"/>
Installation oberhalb Wehr	<input type="checkbox"/>	Markierstruktur Steinsch	<input type="checkbox"/>
Installation unterhalb Wehr	<input type="checkbox"/>	Markierstruktur Ufersubstrat	<input type="checkbox"/>
Entfernung Rechen	<input type="checkbox"/>	Markierstruktur Laufbohle fest	<input type="checkbox"/>
Entfernung sonstige Hindernisse	<input type="checkbox"/>	Markierstruktur Laufbohle schwimmend	<input type="checkbox"/>
Kastendurchlass/Maul eins. Berme	<input type="checkbox"/>	Markierstruktur Podest	<input type="checkbox"/>
Kastendurchlass/Maul beids. Berme	<input checked="" type="checkbox"/>	Verrohrung öffnen	<input type="checkbox"/>
Markierstruktur einseitig	<input type="checkbox"/>	Leit-/Schutzzäune notwendig	<input type="checkbox"/>
Markierstruktur beidseitig	<input type="checkbox"/>	Leitstrukturen/ -senken einrichten	<input type="checkbox"/>
