# Einschätzung von Durchlass-Bauwerken und Gefährdung des Fischotters

Aufnahme Nummer: 2449-011

Aufnahme-Datum: 29.07.2010

Gewässername: k.A.  
Lage: Franzfelde  
Straße: K 7  
Kreisstraße  
Totfunde: 0

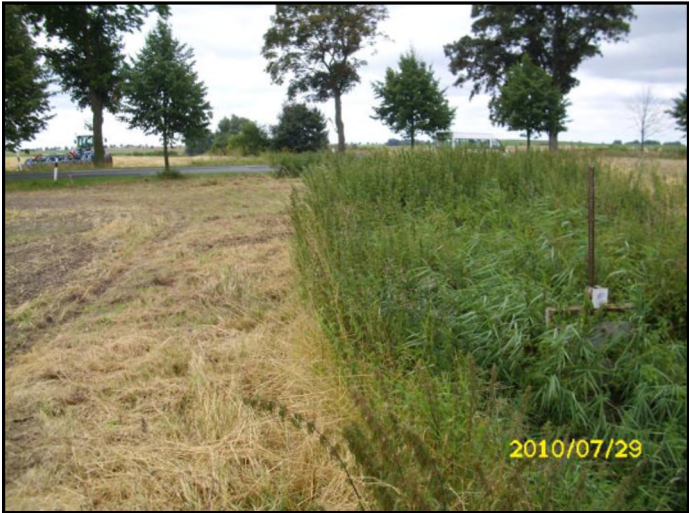
Nr.: 2449-011\_001\_go.JPG

Störfaktoren: Wehr/Stau , Durchlass vollständig geflutet , Böschung ungünstig für wandernde Tiere (zum Gewässer steiler und tiefer als Böschung zur Straße).

Ungünstiges 'Länge zu Durchmesser'-Verhältnis , Zufahrt Wiese/Feld, der Otter aus dem Wasser und damit auf die Böschung und dichter an die Straße führt.

Bedeutung im Habitatverbund: sehr hoch  
Verkehrsdichte: mittel  
Brückenindex: 0  
Durchlass-Tauglichkeit: ungeeignet

| Kastendurchlass/Maul beids. Berme | <input checked="" type="checkbox"/> | Verrohrung öffnen | <input type="checkbox"/> |
| Markierstruktur beidseitig | <input type="checkbox"/> | Leitstrukturen/ -senken einrichten | <input checked="" type="checkbox"/> |
| Trockenröhre einbringen | <input checked="" type="checkbox"/> | Wiesenzufahrten verlegen | <input checked="" type="checkbox"/> |
