Einschätzung von Durchlass-Bauwerken und Gefährdung des Fischotters

Aufnahme Nummer: 2449-012

Aufnahme-Datum: 29.07.2010

Gewässername: k.A.
Lage: Neu Stolzenburg
Straße: K 7
Kreisstraße
Todfunde: 0

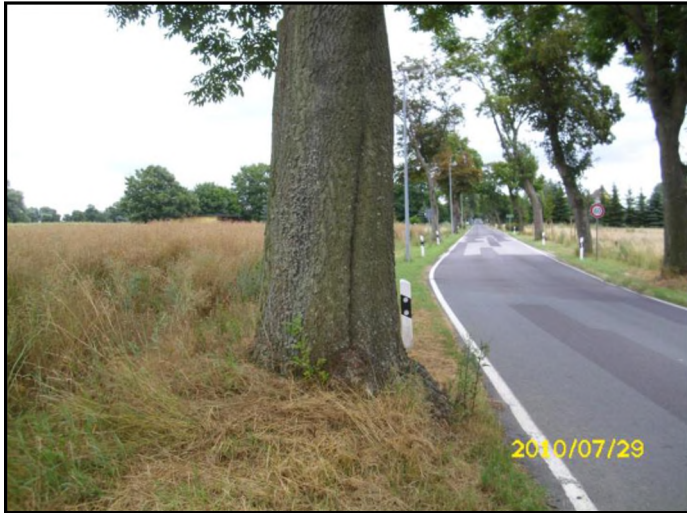
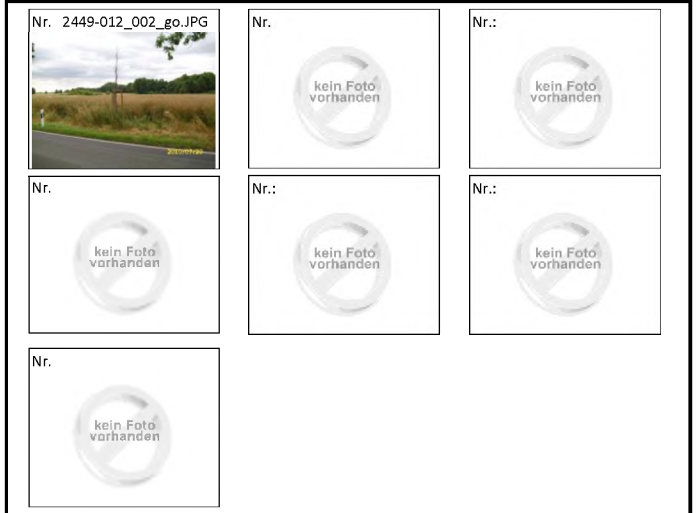
Nr.: 2449-012_001_go.JPG

Bedeutung im Habitatverbund: gering
Verkehrsdichte: mittel
Brückenindex: 0
Durchlass-Tauglichkeit: ungeeignet

Kein Durchlass erkennbar, aber laut WRRL-Gewässerkarte ist hier ein Gewässer.
