# Einschätzung von Durchlass-Bauwerken und Gefährdung des Fischotters

Aufnahme Nummer: 2449-013

Aufnahme-Datum: 29.07.2010

Gewässername: Beeke  
Lage: nordöstlich Ausbau Wilsickow  
Straße: A 20  
Autobahn  
Todfunde: 0

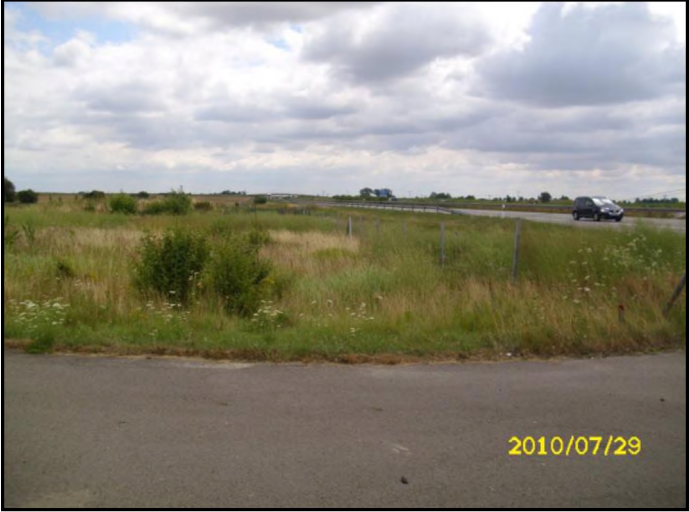
Nr.: 2449-013\_001\_go.JPG

Querschnitt zu klein. Bermen so nicht optimal und insbesondere die schräge Bruchsteinschüttung nicht. Problematisch wie an fast allen A20 Brücken: Die Zäune sind fehlerhaft.
