# Einschätzung von Durchlass-Bauwerken und Gefährdung des Fischotters

Aufnahme Nummer: 2449-014

Aufnahme-Datum: 30.07.2010

Gewässername: k.A.  
Lage: südl. Jatznick Bahn  
Straße: k.A.  
Gleisanlage  
Todfunde: 0

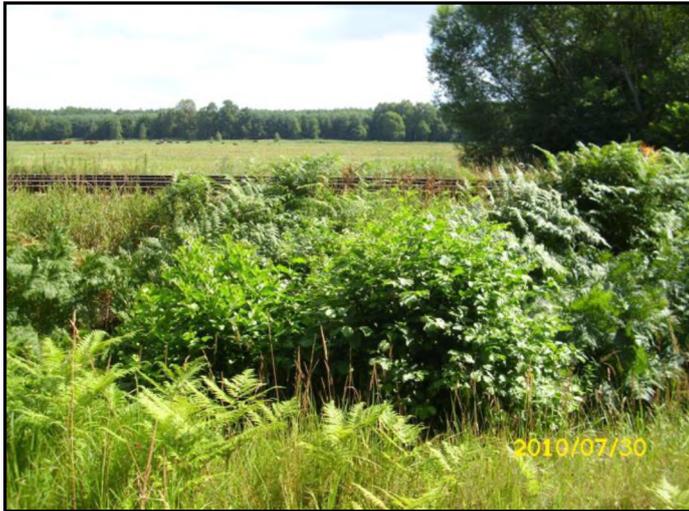
Nr.: 2449-014\_001\_go.JPG

Störfaktoren: Durchlass vollständig geflutet , Straßengraben offen mit Gewässer verbunden (in 1 oder mehr Richtungen). Gefahr, dass Otter diese Rinnen hochwandern und dann am Ende auf die Straße laufen.

Durchlass vollständig geflutet?

Bedeutung im Habitatverbund: mittel  
Verkehrsdichte: gering  
Brückenindex: 0  
Durchlass-Tauglichkeit: ungeeignet

Geschwindigkeitsbegrenzung	<input type="checkbox"/>	Bermen an Ufer anbinden	<input type="checkbox"/>
Trockenröhre einbringen	<input checked="" type="checkbox"/>	Wiesenzufahrten verlegen	<input type="checkbox"/>
		Komplexmaßnahmen notwendig	<input type="checkbox"/>

Alter Grabenverlauf parallel zur Bahn noch vorhanden. Zu prüfen ist, ob noch ein alter Durchlass weiter nördlich existiert. Idealerweise sollte sowohl weiter westlich (wo der Graben knickt) als auch hier jeweils ein Durchlass eingebaut werden.
