Einschätzung von Durchlass-Bauwerken und Gefährdung des Fischotters

Aufnahme Nummer: 2449-015 Aufnahme-Datum: 30.07.2010

Gewässername: k.A.
Lage: Hammer Försterei
Straße: L 32
Landesstraße
Totfunde: 0

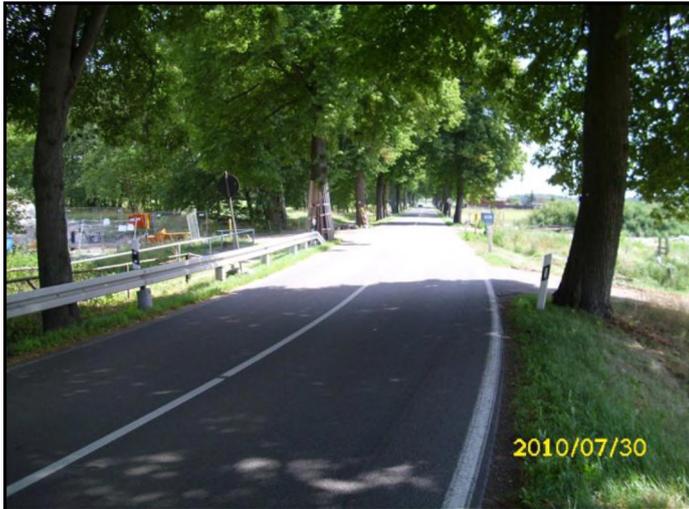
Nr.: 2449-015_001_go.JPG

Störfaktoren: Flutungsgefahr , Ungünstiges 'Länge zu Durchmesser'-Verhältnis

Parallelweg, der Otter aus dem Wasser und damit auf die Böschung und dichter an die Straße führt.

Bedeutung im Habitatverbund: sehr hoch
Verkehrsdichte: mittel
Brückenindex: 0,036
Durchlass-Tauglichkeit: ungeeignet

Geschwindigkeitsbegrenzung	<input type="checkbox"/>	Bermen an Ufer anbinden	<input type="checkbox"/>
Trockenröhre einbringen	<input checked="" type="checkbox"/>	Wiesenzufahrten verlegen	<input type="checkbox"/>
		Komplexmaßnahmen notwendig	<input type="checkbox"/>
