Einschätzung von Durchlass-Bauwerken und Gefährdung des Fischotters

Aufnahme Nummer: 2449-016

Aufnahme-Datum: 30.07.2010

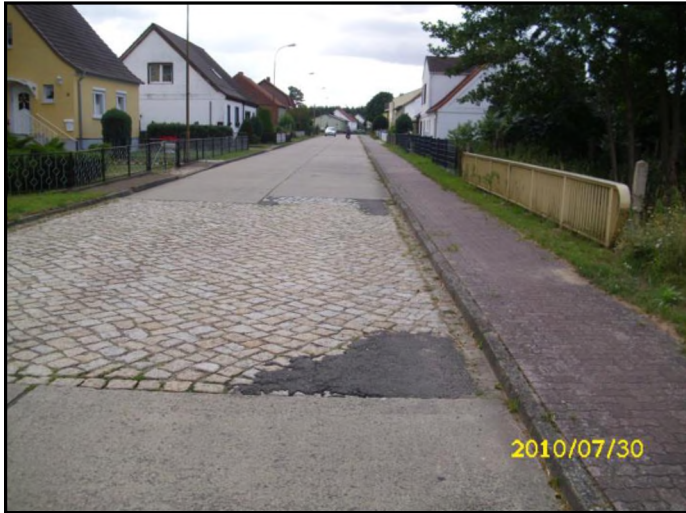
Nr.: 2449-016_001_go.JPG

Störfaktoren: Flutungsgefahr , Ungünstiges 'Länge zu Durchmesser'-Verhältnis

Parallelweg, der Otter aus dem Wasser und damit auf die Böschung und dichter an die Straße führt.

Bedeutung im Habitatverbund: sehr hoch
Verkehrsdichte: gering
Brückenindex: 0,08
Durchlass-Tauglichkeit: ungeeignet

Geschwindigkeitsbegrenzung	<input type="checkbox"/>	Bermen an Ufer anbinden	<input type="checkbox"/>
Trockenröhre einbringen	<input checked="" type="checkbox"/>	Wiesenzufahrten verlegen	<input type="checkbox"/>
		Komplexmaßnahmen notwendig	<input type="checkbox"/>
