Einschätzung von Durchlass-Bauwerken und Gefährdung des Fischotters

Aufnahme Nummer: 2449-017

Aufnahme-Datum: 23.11.2010

Gewässername: k.A.
Lage: Jatznick Ortsmitte/Feuerwehr
Straße: B 109
Bundesstraße
Totfunde: 0

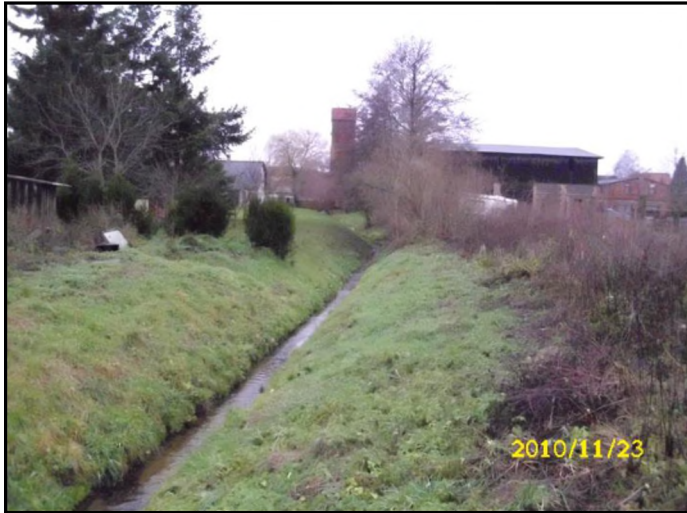
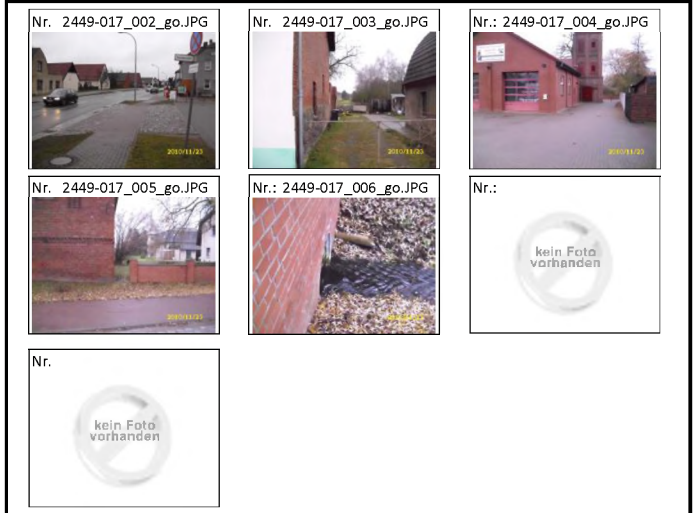
Nr.: 2449-017_001_go.JPG

Störfaktoren: Verrohrt, Böschung ungünstig für wandernde Tiere (zum Gewässer steiler und tiefer als Böschung zur Straße).

Brückentyp: Rohrdurchlass

Bedeutung im Habitatverbund: gering
Verkehrsdichte: hoch
Brückenindex: 0
Durchlass-Tauglichkeit: ungeeignet

Priorität Festlegung: hoch

| Kastendurchlass/Maul eins. Berme | <input checked="" type="checkbox"/> | Markierstruktur Podest | <input type="checkbox"/> |
| Kastendurchlass/Maul beids. Berme | <input type="checkbox"/> | Verrohrung öffnen | <input checked="" type="checkbox"/> |
| | | Komplexmaßnahmen notwendig | <input checked="" type="checkbox"/> |
