Einschätzung von Durchlass-Bauwerken und Gefährdung des Fischotters

Aufnahme Nummer: 2449-018

Aufnahme-Datum: 23.11.2010

Gewässername: k.A.
Lage: Jatznick Wärterhaus Bahn
Straße: k.A.
Gleisanlage
Todfunde: 0

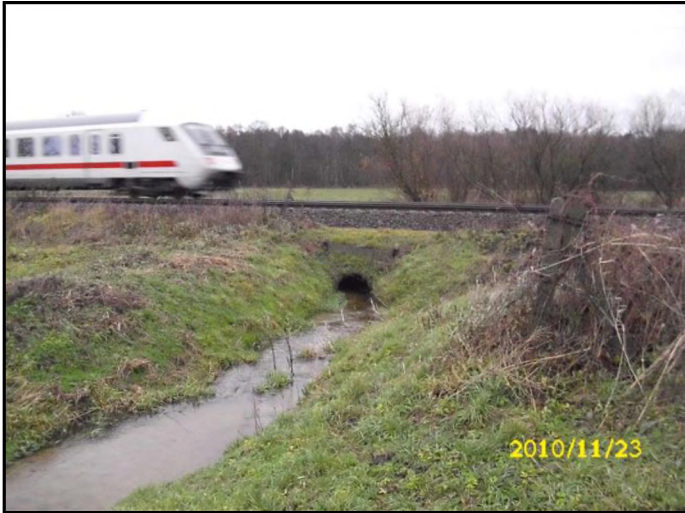
Nr.: 2449-018_001_go.JPG

Störfaktoren: Flutungsgefahr, Straßengraben offen mit Gewässer verbunden (in 1 oder mehr Richtungen). Gefahr, dass Otter diese Rinnen hochwandern und dann am Ende auf die Straße laufen.

Ungünstiges 'Länge zu Durchmesser'-Verhältnis

Bedeutung im Habitatverbund: mittel
Verkehrsdichte: gering
Brückenindex: 0,063
Durchlass-Tauglichkeit: ungeeignet

Geschwindigkeitsbegrenzung	<input type="checkbox"/>	Bermen an Ufer anbinden	<input type="checkbox"/>
Trockenröhre einbringen	<input checked="" type="checkbox"/>	Wiesenzufahrten verlegen	<input type="checkbox"/>
		Komplexmaßnahmen notwendig	<input type="checkbox"/>
