# Einschätzung von Durchlass-Bauwerken und Gefährdung des Fischotters

Aufnahme Nummer: 2449-019

Aufnahme-Datum: 31.01.2011

Gewässername: k.A.  
Lage: Sandförde Bahn Nord  
Straße: k.A.  
Gleisanlage  
Todfunde: 0

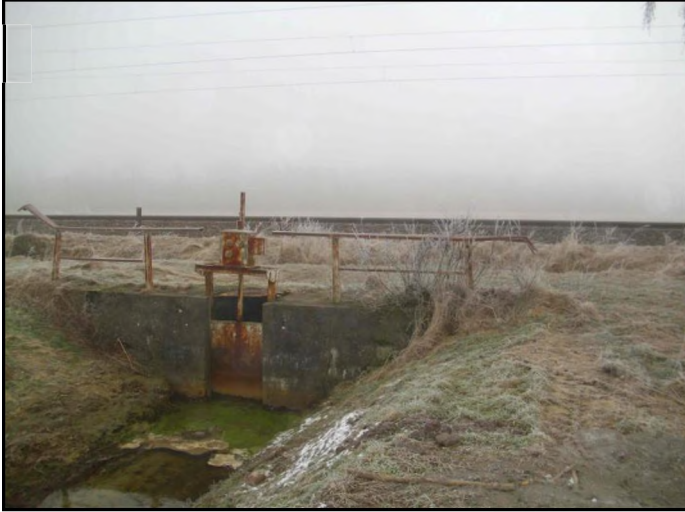
Nr.: 2449-019\_001\_go.JPG

Störfaktoren: Wehr/Stau , Böschung ungünstig für wandernde Tiere .

Straßengraben offen mit Gewässer verbunden (in 1 oder mehr Richtungen). Gefahr, dass Otter diese Rinnen hochwandern und dann am Ende auf die Straße laufen.

Bedeutung im Habitatverbund: mittel  
Verkehrsdichte: gering  
Brückenindex: 0  
Durchlass-Tauglichkeit: ungeeignet

Geschwindigkeitsbegrenzung	<input type="checkbox"/>	Bermen an Ufer anbinden	<input type="checkbox"/>
Trockenröhre einbringen	<input checked="" type="checkbox"/>	Wiesenzufahrten verlegen	<input type="checkbox"/>
		Komplexmaßnahmen notwendig	<input type="checkbox"/>
