Einschätzung von Durchlass-Bauwerken und Gefährdung des Fischotters

Aufnahme Nummer: 2449-020 Aufnahme-Datum: 31.01.2011

Gewässername: k.A.
Lage: Sandförde Bahn süd
Straße: k.A.
Gleisanlage
Todfunde: 0

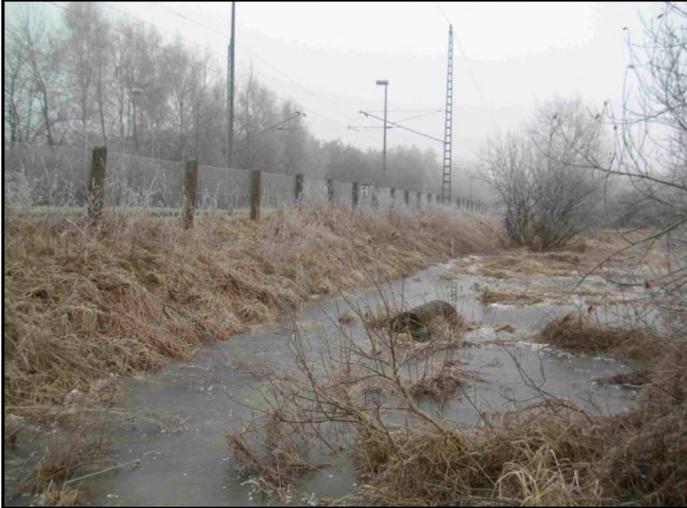
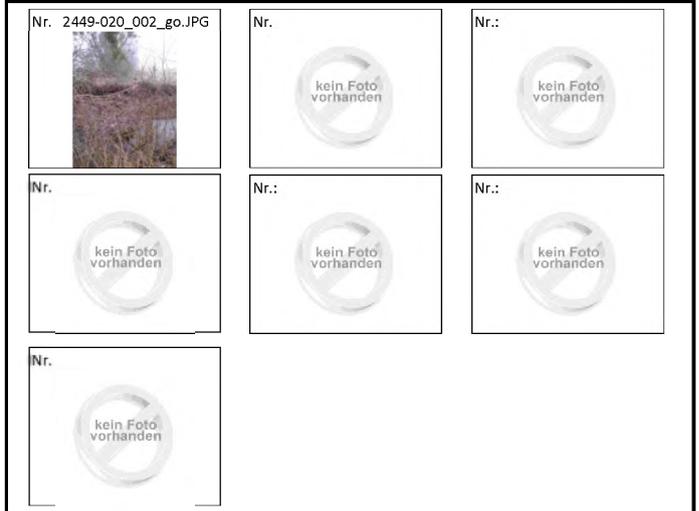
Nr.: 2449-020_001_go.JPG

Störfaktoren: Durchlass vollständig geflutet , Zufahrt Wiese/Feld, der Otter aus dem Wasser und damit auf die Böschung und dichter an die Straße führt.

Durchlass vollständig geflutet?

Bedeutung im Habitatverbund: gering
Verkehrsdichte: gering
Brückenindex: 0
Durchlass-Tauglichkeit: ungeeignet

Geschwindigkeitsbegrenzung	<input type="checkbox"/>	Bermen an Ufer anbinden	<input type="checkbox"/>
Trockenröhre einbringen	<input checked="" type="checkbox"/>	Wiesenzufahrten verlegen	<input type="checkbox"/>
		Komplexmaßnahmen notwendig	<input type="checkbox"/>
