# Einschätzung von Durchlass-Bauwerken und Gefährdung des Fischotters

Aufnahme Nummer: 2449-021 Aufnahme-Datum: 31.01.2011

Gewässername: k.A.  
Lage: Zwischen Bellin und Sandförde enden 3 gewässer blind  
Straße: B 109  
Bundesstraße  
Todfunde: 1

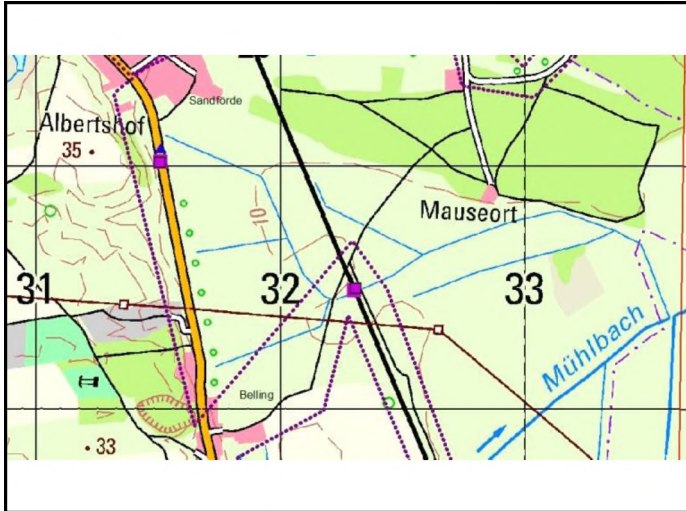
Nr.: 2449-021\_001\_go.JPG

sonstige Störfaktoren: Gewässer endet blind.

Bedeutung im Habitatverbund: gering  
Verkehrsdichte: hoch  
Brückenindex: 0  
Durchlass-Tauglichkeit: ungeeignet

Geschwindigkeitsbegrenzung	<input type="checkbox"/>	Bermen an Ufer anbinden	<input type="checkbox"/>
Trockenröhre einbringen	<input checked="" type="checkbox"/>	Wiesenzufahrten verlegen	<input type="checkbox"/>
		Komplexmaßnahmen notwendig	<input type="checkbox"/>
