# Einschätzung von Durchlass-Bauwerken und Gefährdung des Fischotters

Aufnahme Nummer: 2449-022 Aufnahme-Datum: 31.01.2011

Gewässername: k.A.  
Lage: bordöstlich Belling Bahn  
Straße: k.A.  
Gleisanlage  
Todfunde: 0

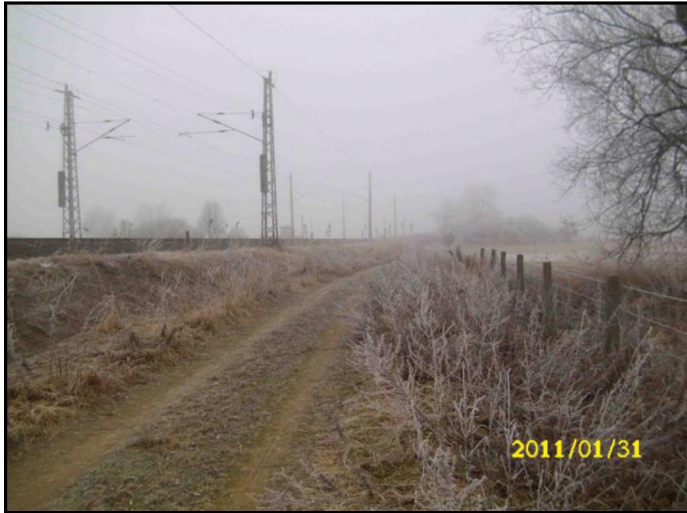
Nr.: 2449-022\_001\_go.JPG

Störfaktoren: Verrohrt , Parallelweg, der Otter aus dem Wasser und damit auf die Böschung und dichter an die Straße führt.

Straßengraben offen mit Gewässer verbunden (in 1 oder mehr Richtungen). Gefahr, dass Otter diese Rinnen hochwandern und dann am Ende auf die Straße laufen.

Bedeutung im Habitatverbund: mittel  
Verkehrsdichte: gering  
Brückenindex: 0  
Durchlass-Tauglichkeit: ungeeignet

Geschwindigkeitsbegrenzung	<input type="checkbox"/>	Bermen an Ufer anbinden	<input type="checkbox"/>
Trockenröhre einbringen	<input checked="" type="checkbox"/>	Wiesenzufahrten verlegen	<input type="checkbox"/>
		Komplexmaßnahmen notwendig	<input type="checkbox"/>
