Einschätzung von Durchlass-Bauwerken und Gefährdung des Fischotters

Aufnahme Nummer: 2449-023 Aufnahme-Datum: 31.01.2011

Gewässername: Mühlbach
Lage: östlich Belling Bahn
Straße: k.A.
Gleisanlage
Todfunde: 0

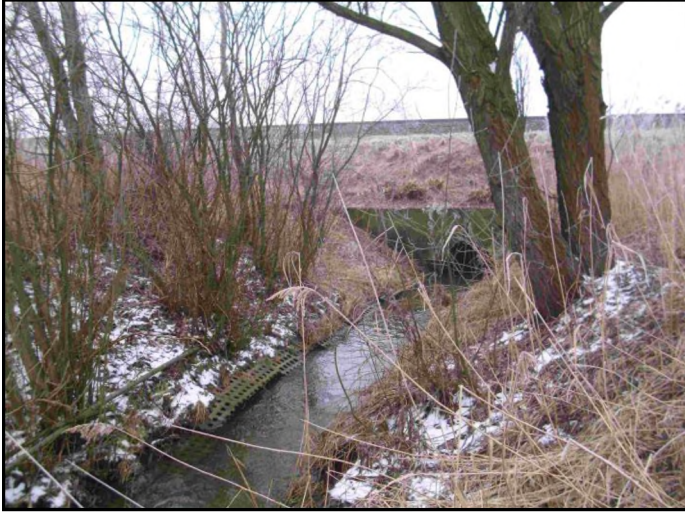
Nr.: 2449-023_001_go.JPG

Störfaktoren: Flutungsgefahr , Straßengraben offen mit Gewässer verbunden (in 1 oder mehr Richtungen). Gefahr, dass Otter diese Rinnen hochwandern und dann am Ende auf die Straße laufen.

Ungünstiges 'Länge zu Durchmesser'-Verhältnis , Turbulenzen oder Turbulenzengefahr nach Regen usw.

Bedeutung im Habitatverbund: sehr hoch
Verkehrsdichte: gering
Brückenindex: 0,074
Durchlass-Tauglichkeit: ungeeignet

Geschwindigkeitsbegrenzung	<input type="checkbox"/>	Bermen an Ufer anbinden	<input type="checkbox"/>
Trockenröhre einbringen	<input checked="" type="checkbox"/>	Wiesenzufahrten verlegen	<input type="checkbox"/>
		Komplexmaßnahmen notwendig	<input type="checkbox"/>
