Einschätzung von Durchlass-Bauwerken und Gefährdung des Fischotters

Aufnahme Nummer: 2449-024 Aufnahme-Datum: 31.01.2011

Gewässername: Mühlbach
Lage: Belling
Straße: B 109
Bundesstraße
Todfunde: 1

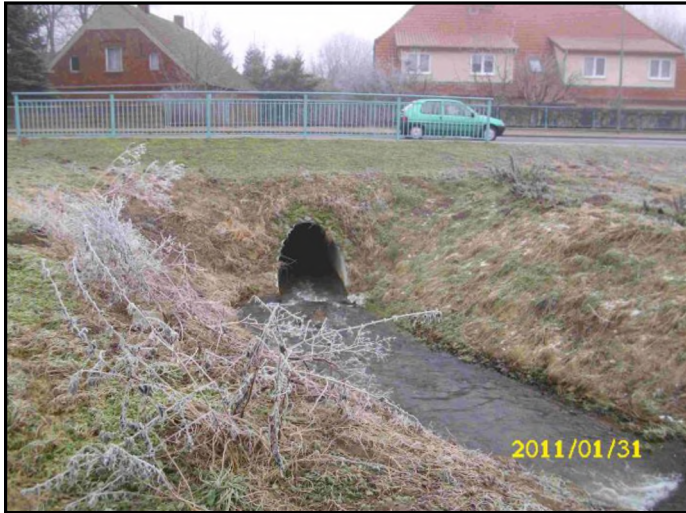
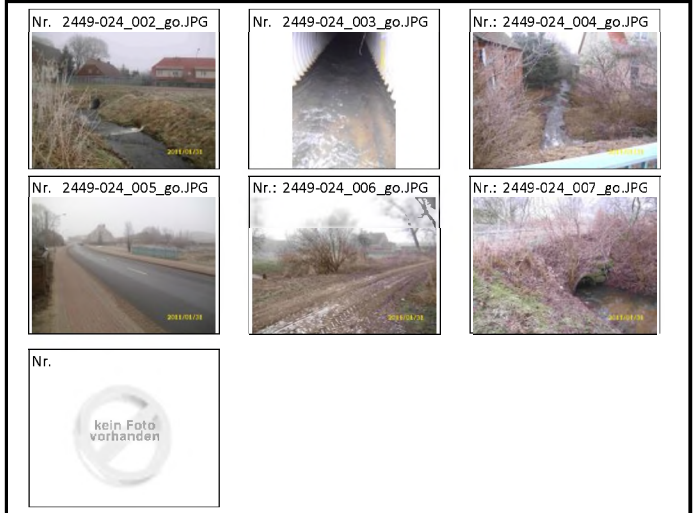
Nr.: 2449-024_001_go.JPG

Bedeutung im Habitatverbund: sehr hoch
Verkehrsdichte: hoch
Brückenindex: 0
Durchlass-Tauglichkeit: ungeeignet

"6", weil BI ungünstig und bei Hochwasser unpassierbar.
