Einschätzung von Durchlass-Bauwerken und Gefährdung des Fischotters

Aufnahme Nummer: 2449-028

Aufnahme-Datum: 29.07.2010

Gewässername: k.A.
Lage: östl. Dargitz
Straße: K 5
Kreisstraße
Todfunde: 0

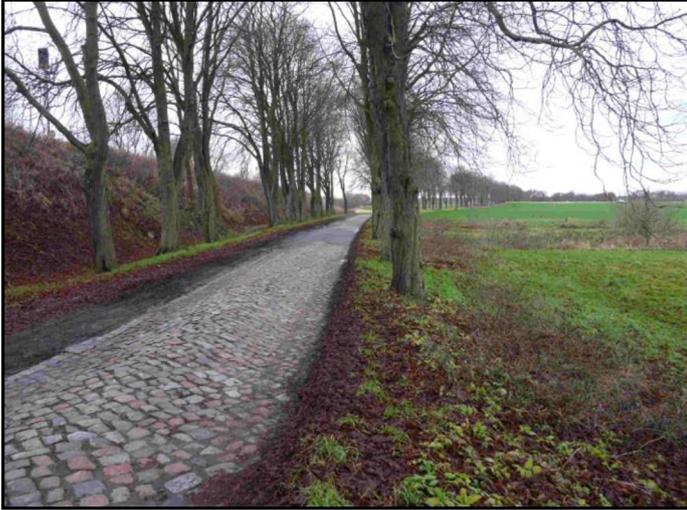
Nr.: 2449-028_001_go.JPG

Störfaktoren: Parallelweg, der Otter aus dem Wasser und damit auf die Böschung und dichter an die Straße führt, teilweise Verrohrt

Bedeutung im Habitatverbund: sehr hoch
Verkehrsdichte: mittel
Brückenindex: 0
Durchlass-Tauglichkeit: ungeeignet
