Einschätzung von Durchlass-Bauwerken und Gefährdung des Fischotters

Aufnahme Nummer: 2450-001 Aufnahme-Datum: 06.08.2010

Gewässername: Randow
Lage: Marienthal
Straße: k.A.
sonstige Straße
Todfunde: 0

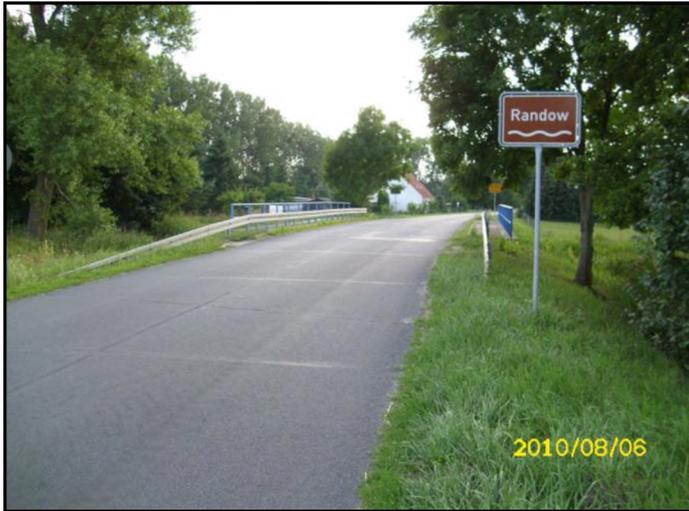
Nr.: 2450-001_001_go.JPG

Störfaktoren: Uferlinie verengt oder wird vom Bauwerk unterbrochen und Bermen fehlerhaft

Bedeutung im Habitatverbund: sehr hoch
Verkehrsdichte: mittel
Brückenindex: 2,1
Durchlass-Tauglichkeit: bedingt geeignet

Priorität Festlegung: hoch
