Einschätzung von Durchlass-Bauwerken und Gefährdung des Fischotters

Aufnahme Nummer: 2450-002 Aufnahme-Datum: 06.08.2010

Gewässername: Seegraben
Lage: Rödershorst
Straße: k.A.
sonstige Straße
Todfunde: 1

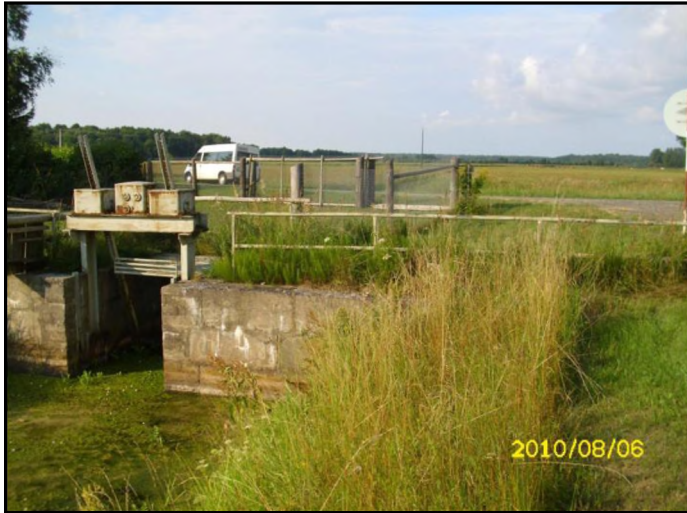
Nr.: 2450-002_001_go.JPG

Störfaktoren: Wehr/Stau, Böschung ungünstig für wandernde Tiere (zum Gewässer steiler und tiefer als Böschung zur Straße).

Bedeutung im Habitatverbund: sehr hoch
Verkehrsdichte: gering
Brückenindex: 0
Durchlass-Tauglichkeit: ungeeignet

Trennung Wehr Durchlass	<input checked="" type="checkbox"/>	keine notwendig	<input checked="" type="checkbox"/>
Installation oberhalb Wehr	<input type="checkbox"/>	Markierstruktur Steinsch	<input type="checkbox"/>
Installation unterhalb Wehr	<input type="checkbox"/>	Markierstruktur Ufersubstrat	<input type="checkbox"/>
Entfernung Rechen	<input type="checkbox"/>	Markierstruktur Laufbohle fest	<input type="checkbox"/>
Entfernung sonstige Hindernisse	<input type="checkbox"/>	Markierstruktur Laufbohle schwimmend	<input type="checkbox"/>
Kastendurchlass/Maul eins. Berme	<input type="checkbox"/>	Markierstruktur Podest	<input type="checkbox"/>
Kastendurchlass/Maul beids. Berme	<input checked="" type="checkbox"/>	Verrohrung öffnen	<input type="checkbox"/>
Markierstruktur einseitig	<input type="checkbox"/>	Leit-/Schutzzäune notwendig	<input type="checkbox"/>
Markierstruktur beidseitig	<input type="checkbox"/>	Leitstrukturen/ -senken einrichten	<input type="checkbox"/>
