Einschätzung von Durchlass-Bauwerken und Gefährdung des Fischotters

Aufnahme Nummer: 2450-003

Aufnahme-Datum: 31.01.2011

Gewässername: k.A.
Lage: Friedberg
Straße: L 321
Landesstraße
Totfunde: 2

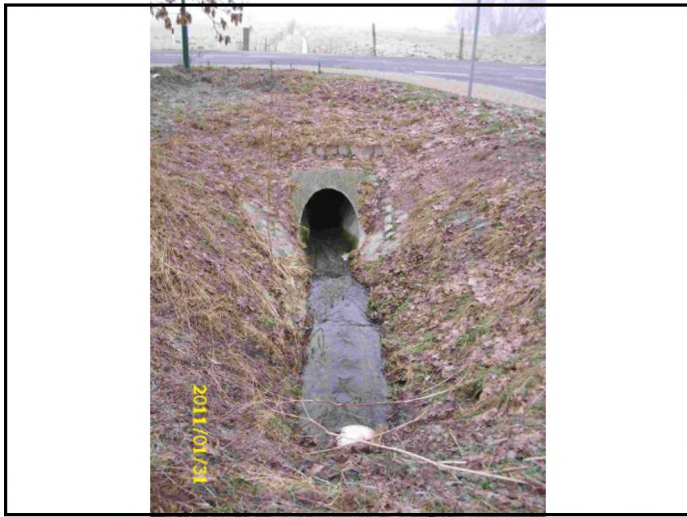
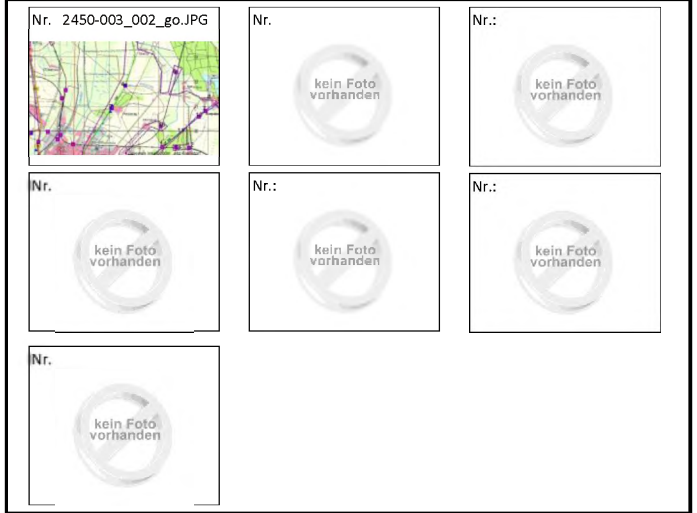
Nr.: 2450-003_001_go.JPG

Brückentyp: Rohrdurchlass

Lichte Breite [m]: 0,9
Lichte Höhe [m]: 0,8

Brückenlänge [m]: 20

Bedeutung im Habitatverbund: sehr hoch
Verkehrsdichte: hoch
Brückenindex: 0,036
Durchlass-Tauglichkeit: ungeeignet

Geschwindigkeitsbegrenzung	<input type="checkbox"/>	Bermen an Ufer anbinden	<input checked="" type="checkbox"/>
Trockenröhre einbringen	<input checked="" type="checkbox"/>	Wiesenzufahrten verlegen	<input type="checkbox"/>
		Komplexmaßnahmen notwendig	<input type="checkbox"/>
