Einschätzung von Durchlass-Bauwerken und Gefährdung des Fischotters

Aufnahme Nummer: 2450-004 Aufnahme-Datum: 31.01.2011

Gewässername: k.A.
Lage: Nördl. Friedberg
Straße: L 321
Landesstraße
Totfunde: 1

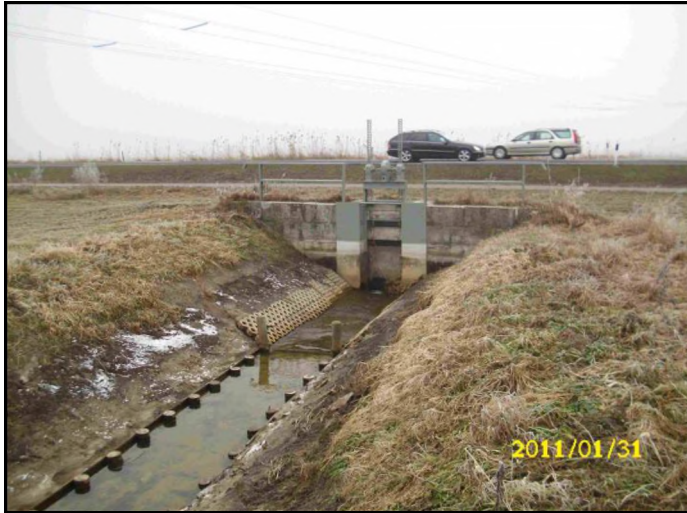
Nr.: 2450-004_001_go.JPG

Störfaktoren: Wehr/Stau , Böschung ungünstig für wandernde Tiere (zum Gewässer steiler und tiefer als Böschung zur Straße).

Parallelweg, der Otter aus dem Wasser und damit auf die Böschung und dichter an die Straße führt.

Brückentyp: Rohrdurchlass Durchlaß Durchmesser: k.A.

Bedeutung im Habitatverbund: sehr hoch
Verkehrsdichte: hoch
Brückenindex: 0
Durchlass-Tauglichkeit: ungeeignet

Trennung Wehr Durchlass	<input type="checkbox"/>	keine notwendig	<input type="checkbox"/>
Installation oberhalb Wehr	<input type="checkbox"/>	Markierstruktur Steinsch	<input type="checkbox"/>
Installation unterhalb Wehr	<input type="checkbox"/>	Markierstruktur Ufersubstrat	<input type="checkbox"/>
Entfernung Rechen	<input type="checkbox"/>	Markierstruktur Laufbohle fest	<input type="checkbox"/>
Entfernung sonstige Hindernisse	<input type="checkbox"/>	Markierstruktur Laufbohle schwimmend	<input type="checkbox"/>
Kastendurchlass/Maul eins. Berme	<input type="checkbox"/>	Markierstruktur Podest	<input type="checkbox"/>
Kastendurchlass/Maul beids. Berme	<input checked="" type="checkbox"/>	Verrohrung öffnen	<input type="checkbox"/>
Markierstruktur einseitig	<input type="checkbox"/>	Leit-/Schutzzäune notwendig	<input type="checkbox"/>
Markierstruktur beidseitig	<input type="checkbox"/>	Leitstrukturen/ -senken einrichten	<input checked="" type="checkbox"/>

Geschwindigkeitsbegrenzung	<input type="checkbox"/>	Bermen an Ufer anbinden	<input type="checkbox"/>
Trockenröhre einbringen	<input checked="" type="checkbox"/>	Wiesenzufahrten verlegen	<input type="checkbox"/>
		Komplexmaßnahmen notwendig	<input type="checkbox"/>
