Einschätzung von Durchlass-Bauwerken und Gefährdung des Fischotters

Aufnahme Nummer: 2450-005

Aufnahme-Datum: 31.01.2011

Gewässername: k.A.
Lage: Viereck
Straße: L 321
Landesstraße
Totfunde: 2

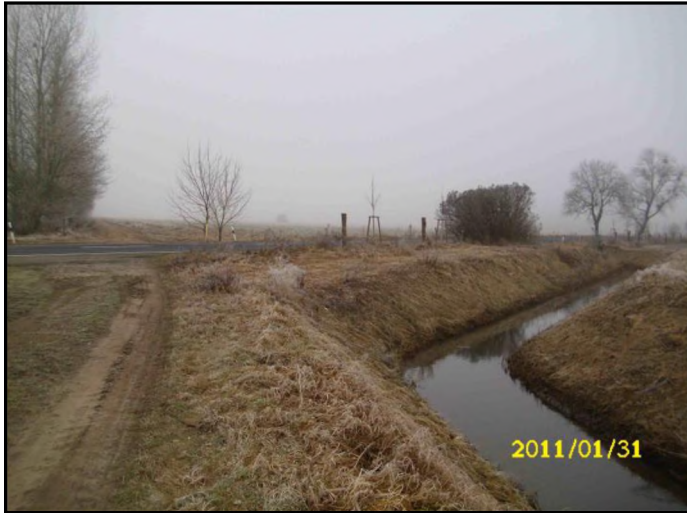
Nr.: 2450-005_001_go.JPG

Bedeutung im Habitatverbund: sehr hoch
Verkehrsdichte: hoch
Brückenindex: 0
Durchlass-Tauglichkeit: ungeeignet

Ausstieg mit Markierung rechts.

Trennung Wehr Durchlass	<input type="checkbox"/>	keine notwendig	<input type="checkbox"/>
Installation oberhalb Wehr	<input type="checkbox"/>	Markierstruktur Steinsch	<input type="checkbox"/>
Installation unterhalb Wehr	<input type="checkbox"/>	Markierstruktur Ufersubstrat	<input type="checkbox"/>
Entfernung Rechen	<input type="checkbox"/>	Markierstruktur Laufbohle fest	<input type="checkbox"/>
Entfernung sonstige Hindernisse	<input type="checkbox"/>	Markierstruktur Laufbohle schwimmend	<input type="checkbox"/>
Kastendurchlass/Maul eins. Berme	<input type="checkbox"/>	Markierstruktur Podest	<input type="checkbox"/>
Kastendurchlass/Maul beids. Berme	<input checked="" type="checkbox"/>	Verrohrung öffnen	<input type="checkbox"/>
Markierstruktur einseitig	<input type="checkbox"/>	Leit-/Schutzzäune notwendig	<input type="checkbox"/>
Markierstruktur beidseitig	<input type="checkbox"/>	Leitstrukturen/ -senken einrichten	<input checked="" type="checkbox"/>

Geschwindigkeitsbegrenzung	<input type="checkbox"/>	Bermen an Ufer anbinden	<input type="checkbox"/>
Trockenröhre einbringen	<input checked="" type="checkbox"/>	Wiesenzufahrten verlegen	<input type="checkbox"/>
		Komplexmaßnahmen notwendig	<input type="checkbox"/>
