# Einschätzung von Durchlass-Bauwerken und Gefährdung des Fischotters

Aufnahme Nummer: 2450-006

Aufnahme-Datum: 31.01.2011

Gewässername: k.A.  
Lage: nordwestlich Rothenburg Bahn  
Straße: k.A.  
Gleisanlage  
Todfunde: 0

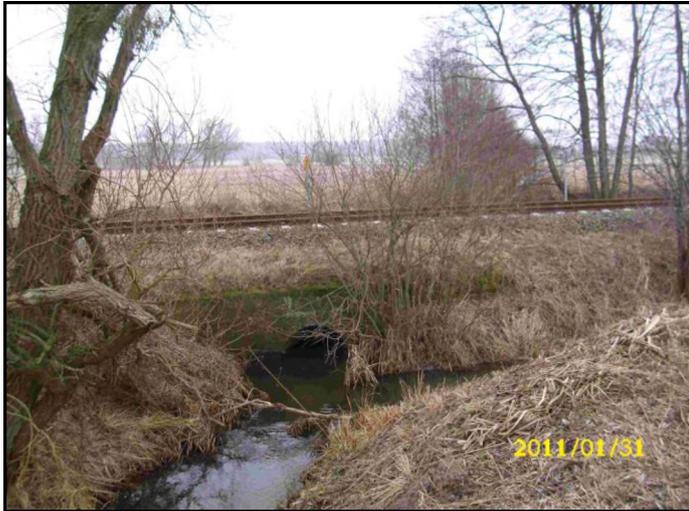
Nr.: 2450-006\_001\_go.JPG

Störfaktoren: Flutungsgefahr , Straßengraben offen mit Gewässer verbunden (in 1 oder mehr Richtungen). Gefahr, dass Otter diese Rinnen hochwandern und dann am Ende auf die Straße laufen.

Böschung ungünstig für wandernde Tiere (zum Gewässer steiler und tiefer als Böschung zur Straße). , Ungünstiges 'Länge zu Durchmesser'-Verhältnis

Bedeutung im Habitatverbund: sehr hoch  
Verkehrsdichte: gering  
Brückenindex: 0,05  
Durchlass-Tauglichkeit: ungeeignet

Geschwindigkeitsbegrenzung	<input type="checkbox"/>	Bermen an Ufer anbinden	<input type="checkbox"/>
Trockenröhre einbringen	<input checked="" type="checkbox"/>	Wiesenzufahrten verlegen	<input type="checkbox"/>
		Komplexmaßnahmen notwendig	<input type="checkbox"/>
