# Einschätzung von Durchlass-Bauwerken und Gefährdung des Fischotters

Aufnahme Nummer: 2450-007 Aufnahme-Datum: 31.01.2011

Gewässername: k.A.  
Lage: westl. Krugsdorf  
Straße: K 28  
Kreisstraße  
Todfunde: 0

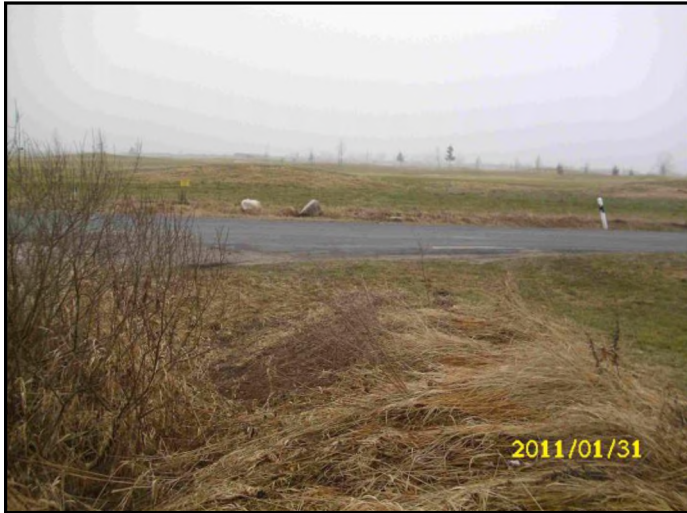
Nr.: 2450-007\_001\_go.JPG

Störfaktoren: Verrohrt, Böschung ungünstig für wandernde Tiere (zum Gewässer steiler und tiefer als Böschung zur Straße).

Bedeutung im Habitatverbund: gering  
Verkehrsdichte: mittel  
Brückenindex: 0  
Durchlass-Tauglichkeit: ungeeignet

Geschwindigkeitsbegrenzung	<input type="checkbox"/>	Bermen an Ufer anbinden	<input type="checkbox"/>
Trockenröhre einbringen	<input checked="" type="checkbox"/>	Wiesenzufahrten verlegen	<input type="checkbox"/>
		Komplexmaßnahmen notwendig	<input type="checkbox"/>
