Einschätzung von Durchlass-Bauwerken und Gefährdung des Fischotters

Aufnahme Nummer: 2450-008 Aufnahme-Datum: 02.02.2011

Gewässername: k.A.
Lage: Zerr wiesen Grenzgra Südl. Ko.See
Straße: k.A.
sonstige Straße
Todfunde: 1

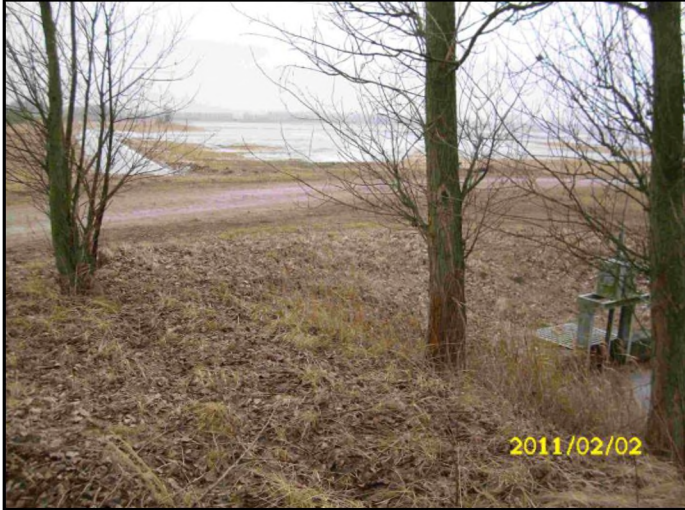
Nr.: 2450-008_001_go.JPG

Störfaktoren: Wehr/Stau, Böschung ungünstig für wandernde Tiere (zum Gewässer steiler und tiefer als Böschung zur Straße).

Bedeutung im Habitatverbund: sehr hoch
Verkehrsdichte: gering
Brückenindex: 0
Durchlass-Tauglichkeit: ungeeignet

Geschwindigkeitsbegrenzung	<input type="checkbox"/>	Bermen an Ufer anbinden	<input type="checkbox"/>
Trockenröhre einbringen	<input checked="" type="checkbox"/>	Wiesenzufahrten verlegen	<input type="checkbox"/>
		Komplexmaßnahmen notwendig	<input type="checkbox"/>
