Einschätzung von Durchlass-Bauwerken und Gefährdung des Fischotters

Aufnahme Nummer: 2450-009

Aufnahme-Datum: 31.01.2011

Gewässername: k.A.
Lage: Krugsdorf
Straße: K 28
Kreisstraße
Todfunde: 0

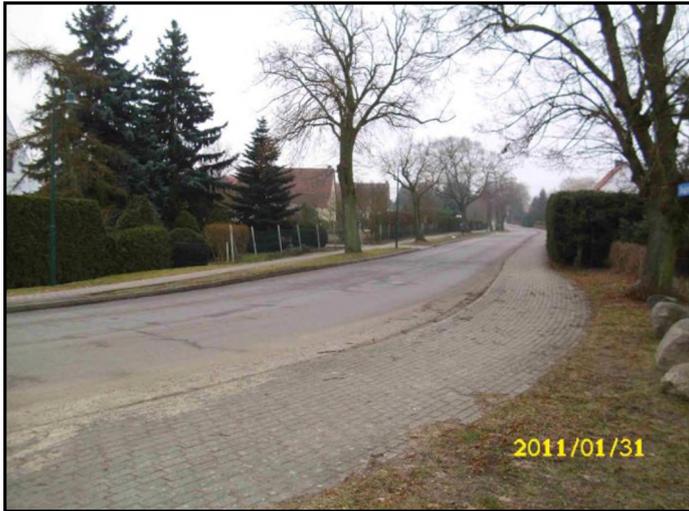
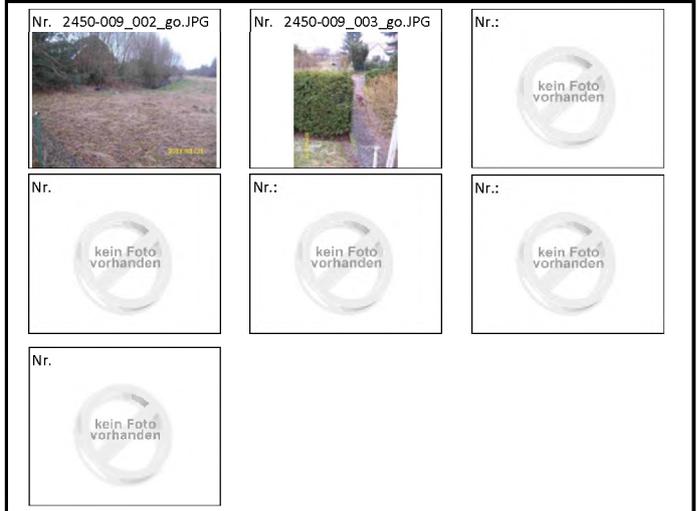
Nr.: 2450-009_001_go.JPG

Störfaktoren: Verrohrt , Böschung ungünstig für wandernde Tiere (zum Gewässer steiler und tiefer als Böschung zur Straße). ,
Zäune hindern Wanderung

Bedeutung im Habitatverbund: mittel
Verkehrsdichte: mittel
Brückenindex: 0
Durchlass-Tauglichkeit: ungeeignet

Geschwindigkeitsbegrenzung	<input type="checkbox"/>	Bermen an Ufer anbinden	<input type="checkbox"/>
Trockenröhre einbringen	<input checked="" type="checkbox"/>	Wiesenzufahrten verlegen	<input type="checkbox"/>
		Komplexmaßnahmen notwendig	<input type="checkbox"/>
