Einschätzung von Durchlass-Bauwerken und Gefährdung des Fischotters

Aufnahme Nummer: 2450-010

Aufnahme-Datum: 31.01.2011

Gewässername: k.A.
Lage: weiter westl. Krugsdorf
Straße: K 28
Kreisstraße
Todfunde: 0

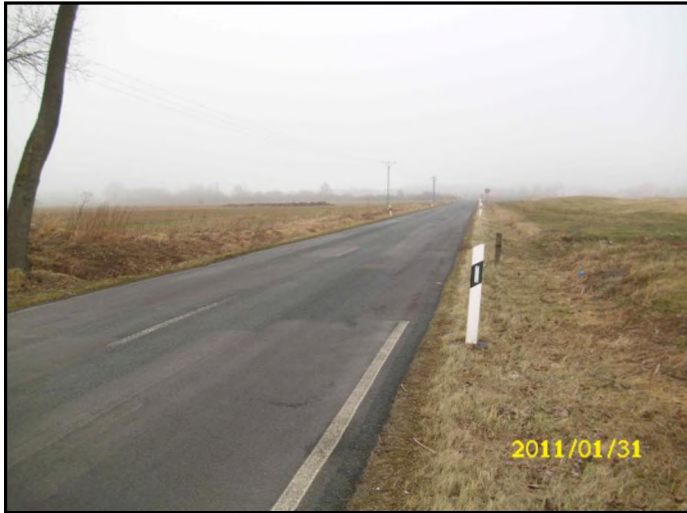
Nr.: 2450-010_001_go.JPG

Störfaktoren: Flutungsgefahr, Böschung ungünstig für wandernde Tiere (zum Gewässer steiler und tiefer als Böschung zur Straße).

Ungünstiges 'Länge zu Durchmesser'-Verhältnis

Bedeutung im Habitatverbund: mittel
Verkehrsdichte: mittel
Brückenindex: 0,005
Durchlass-Tauglichkeit: ungeeignet

Geschwindigkeitsbegrenzung	<input type="checkbox"/>	Bermen an Ufer anbinden	<input type="checkbox"/>
Trockenröhre einbringen	<input checked="" type="checkbox"/>	Wiesenzufahrten verlegen	<input type="checkbox"/>
		Komplexmaßnahmen notwendig	<input type="checkbox"/>
