# Einschätzung von Durchlass-Bauwerken und Gefährdung des Fischotters

Aufnahme Nummer: 2450-011

Aufnahme-Datum: 02.02.2011

Gewässername: k.A.  
Lage: Polzow  
Straße: B 104  
Bundesstraße  
Todfunde: 1

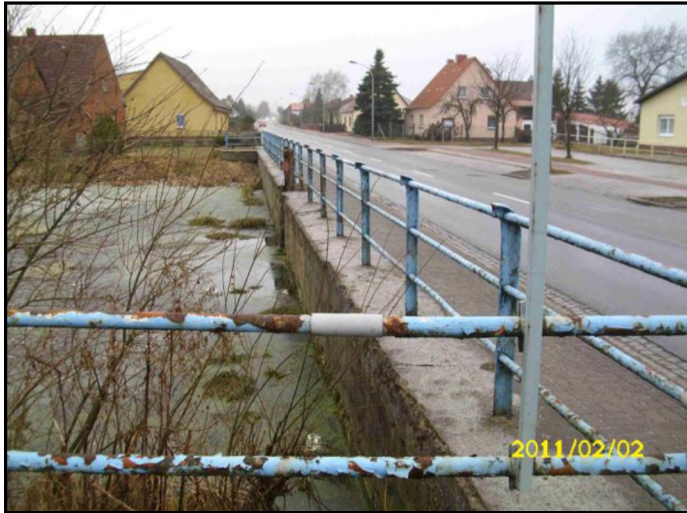
Nr.: 2450-011\_001\_go.JPG

Störfaktoren: Wehr/Stau , Böschung ungünstig für wandernde Tiere (zum Gewässer steiler und tiefer als Böschung zur Straße).

Ungünstiges 'Länge zu Durchmesser'-Verhältnis

Bedeutung im Habitatverbund: mittel  
Verkehrsdichte: hoch  
Brückenindex: 0  
Durchlass-Tauglichkeit: ungeeignet

Trennung Wehr Durchlass	<input type="checkbox"/>	keine notwendig	<input checked="" type="checkbox"/>
Installation oberhalb Wehr	<input type="checkbox"/>	Markierstruktur Steinsch	<input type="checkbox"/>
Installation unterhalb Wehr	<input type="checkbox"/>	Markierstruktur Ufersubstrat	<input type="checkbox"/>
Entfernung Rechen	<input type="checkbox"/>	Markierstruktur Laufbohle fest	<input type="checkbox"/>
Entfernung sonstige Hindernisse	<input type="checkbox"/>	Markierstruktur Laufbohle schwimmend	<input type="checkbox"/>
Kastendurchlass/Maul eins. Berme	<input checked="" type="checkbox"/>	Markierstruktur Podest	<input type="checkbox"/>
Kastendurchlass/Maul beids. Berme	<input type="checkbox"/>	Verrohrung öffnen	<input type="checkbox"/>
Markierstruktur einseitig	<input type="checkbox"/>	Leit-/Schutzzäune notwendig	<input type="checkbox"/>
Markierstruktur beidseitig	<input type="checkbox"/>	Leitstrukturen/ -senken einrichten	<input type="checkbox"/>
