# Einschätzung von Durchlass-Bauwerken und Gefährdung des Fischotters

Aufnahme Nummer: 2450-012 Aufnahme-Datum: 31.01.2011

Gewässername: k.A.  
Lage: Neu Polzow Nord  
Straße: k.A.  
Gleisanlage  
Todfunde: 0

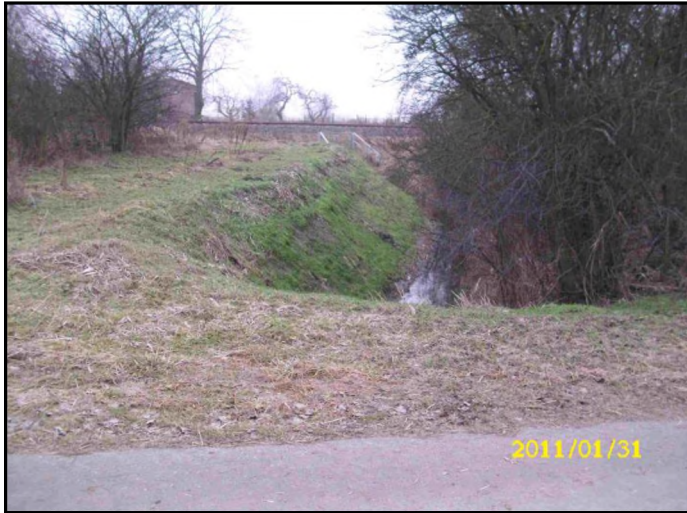
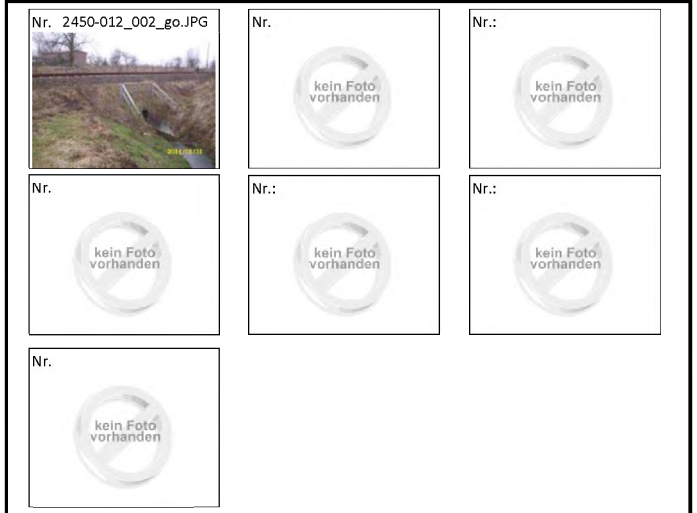
Nr.: 2450-012\_001\_go.JPG

Störfaktoren: Ungünstiges 'Länge zu Durchmesser'-Verhältnis , Knick im Gewässerverlauf. Gefahr, dass Otter den kürzesten Weg wählen

Bedeutung im Habitatverbund: gering  
Verkehrsdichte: gering  
Brückenindex: 0,154  
Durchlass-Tauglichkeit: ungeeignet

Geschwindigkeitsbegrenzung	<input type="checkbox"/>	Bermen an Ufer anbinden	<input type="checkbox"/>
Trockenröhre einbringen	<input checked="" type="checkbox"/>	Wiesenzufahrten verlegen	<input type="checkbox"/>
		Komplexmaßnahmen notwendig	<input type="checkbox"/>
