# Einschätzung von Durchlass-Bauwerken und Gefährdung des Fischotters

Aufnahme Nummer: 2450-013

Aufnahme-Datum: 31.01.2011

Gewässername: k.A.  
Lage: westl. Neu Polzow Nord  
Straße: k.A.  
Gleisanlage  
Totfunde: 0

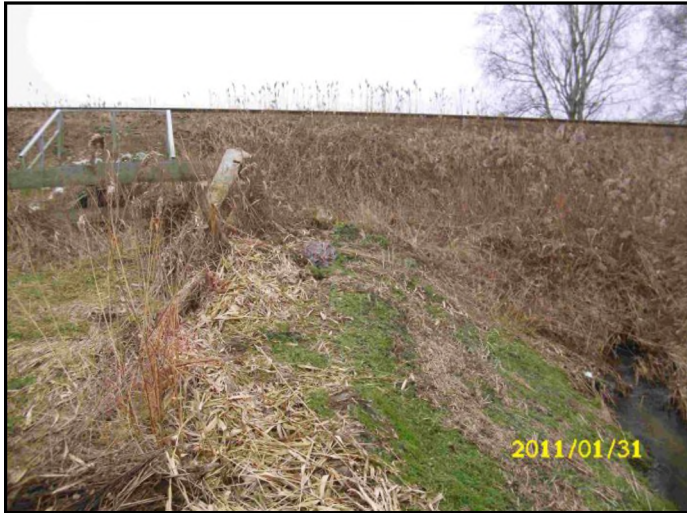
Nr.: 2450-013\_001\_go.JPG

Trockendurchlass und Gewässer liegen unterhalb der Querung ca. 10m voneinander entfernt. Wird das WRRL-Gewässer geöffnet, ist der Verbundwert "3 bis 4".

Geschwindigkeitsbegrenzung	<input type="checkbox"/>	Bermen an Ufer anbinden	<input checked="" type="checkbox"/>
Trockenröhre einbringen	<input type="checkbox"/>	Wiesenzufahrten verlegen	<input type="checkbox"/>
		Komplexmaßnahmen notwendig	<input type="checkbox"/>
