# Einschätzung von Durchlass-Bauwerken und Gefährdung des Fischotters

Aufnahme Nummer: 2450-014 Aufnahme-Datum: 31.01.2011

Gewässername: k.A.  
Lage: nordöstlich Papenbeck  
Straße: K 28  
Kreisstraße  
Todfunde: 0

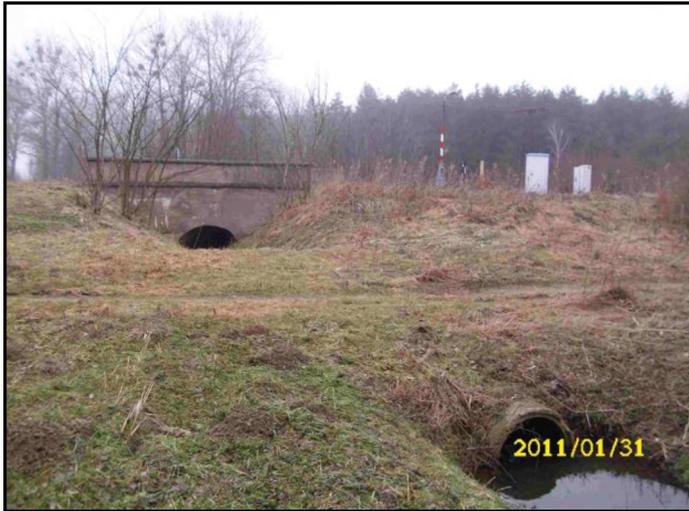
Nr.: 2450-014\_001\_go.JPG

Störfaktoren: Flutungsgefahr, Böschung ungünstig für wandernde Tiere (zum Gewässer steiler und tiefer als Böschung zur Straße).

Ungünstiges 'Länge zu Durchmesser'-Verhältnis

Bedeutung im Habitatverbund: sehr hoch  
Verkehrsdichte: mittel  
Brückenindex: 0,192  
Durchlass-Tauglichkeit: bedingt geeignet
