Einschätzung von Durchlass-Bauwerken und Gefährdung des Fischotters

Aufnahme Nummer: 2450-015 Aufnahme-Datum: 31.01.2011

Gewässername: k.A.
Lage: Ruine Papenbeck
Straße: B 104
Bundesstraße
Todfunde: 1

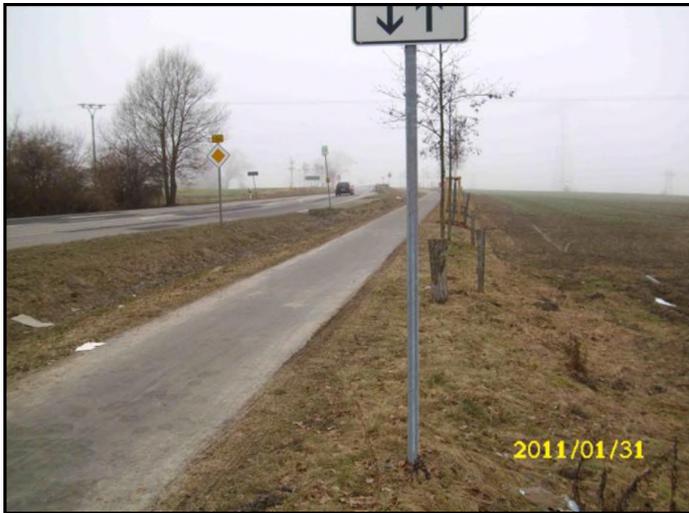
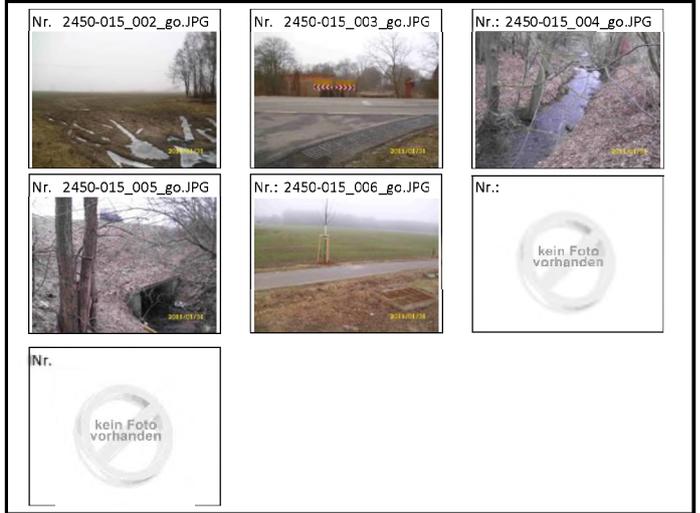
Nr.: 2450-015_001_go.JPG

Störfaktoren: Verrohrt, Straßengraben offen mit Gewässer verbunden (in 1 oder mehr Richtungen). Gefahr, dass Otter diese Rinnen hochwandern und dann am Ende auf die Straße laufen.

Böschung ungünstig für wandernde Tiere (zum Gewässer steiler und tiefer als Böschung zur Straße).

Bedeutung im Habitatverbund: sehr hoch
Verkehrsdichte: hoch
Brückenindex: 0
Durchlass-Tauglichkeit: ungeeignet

Zweiter Totfund 300m in Richtung Pasewalk. Vom Bach über Straßengraben dorthin gelaufen? Sinnvoll wäre es, bei einer Straßenbaumaßnahme auch ein Trockendurchlass in der Senke zu realisieren.

| Kastendurchlass/Maul beids. Berme | <input checked="" type="checkbox"/> | Verrohrung öffnen | <input checked="" type="checkbox"/> |
| Geschwindigkeitsbegrenzung | <input type="checkbox"/> | Bermen an Ufer anbinden | <input checked="" type="checkbox"/> |
