Einschätzung von Durchlass-Bauwerken und Gefährdung des Fischotters

Aufnahme Nummer: 2450-016 Aufnahme-Datum: 31.01.2011

Gewässername: k.A.
Lage: Stiftshof
Straße: k.A.
Gleisanlage
Totfunde: 0

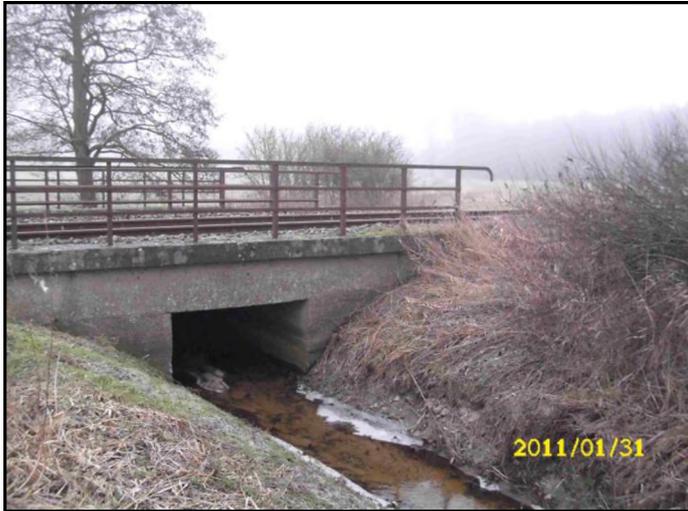
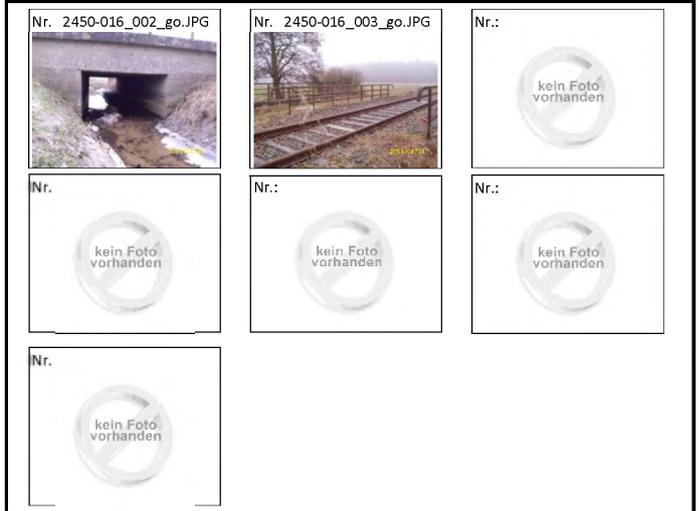
Nr.: 2450-016_001_go.JPG

Störfaktoren: Ungünstiges 'Länge zu Durchmesser'-Verhältnis, Turbulenzen oder Turbulenzengefahr nach Regen usw.

Bedeutung im Habitatverbund: mittel
Verkehrsdichte: gering
Brückenindex: 0,2
Durchlass-Tauglichkeit: ungeeignet

Geschwindigkeitsbegrenzung	<input type="checkbox"/>	Bermen an Ufer anbinden	<input checked="" type="checkbox"/>
Trockenröhre einbringen	<input type="checkbox"/>	Wiesenzufahrten verlegen	<input type="checkbox"/>
		Komplexmaßnahmen notwendig	<input type="checkbox"/>
