Einschätzung von Durchlass-Bauwerken und Gefährdung des Fischotters

Aufnahme Nummer: 2450-018 Aufnahme-Datum: 02.02.2011

Gewässername: k.A.
Lage: nördlich zerrenthin
Straße: K 27
Kreisstraße
Todfunde: 0

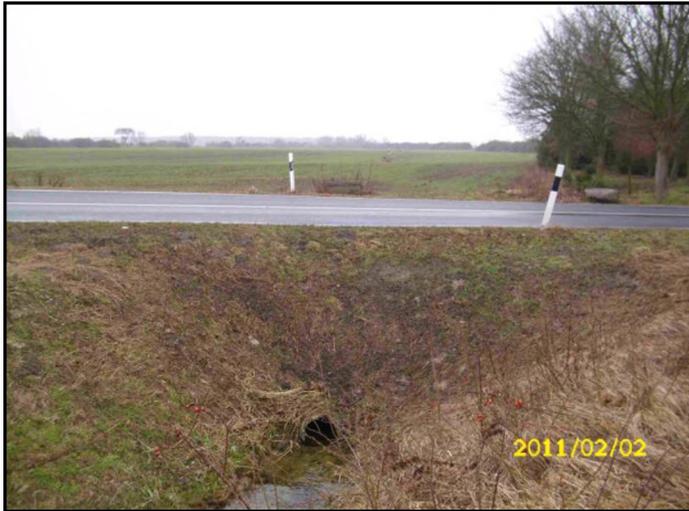
Nr.: 2450-018_001_go.JPG

Störfaktoren: Verrohrt, Böschung ungünstig für wandernde Tiere (zum Gewässer steiler und tiefer als Böschung zur Straße).

Bedeutung im Habitatverbund: mittel
Verkehrsdichte: mittel
Brückenindex: 0
Durchlass-Tauglichkeit: ungeeignet

Geschwindigkeitsbegrenzung	<input type="checkbox"/>	Bermen an Ufer anbinden	<input type="checkbox"/>
Trockenröhre einbringen	<input checked="" type="checkbox"/>	Wiesenzufahrten verlegen	<input type="checkbox"/>
		Komplexmaßnahmen notwendig	<input type="checkbox"/>
