Einschätzung von Durchlass-Bauwerken und Gefährdung des Fischotters

Aufnahme Nummer: 2450-019 Aufnahme-Datum: 31.01.2011

Gewässername: k.A.
Lage: Kobl Seewiesen
Straße: K 28
Kreisstraße
Todfunde: 2

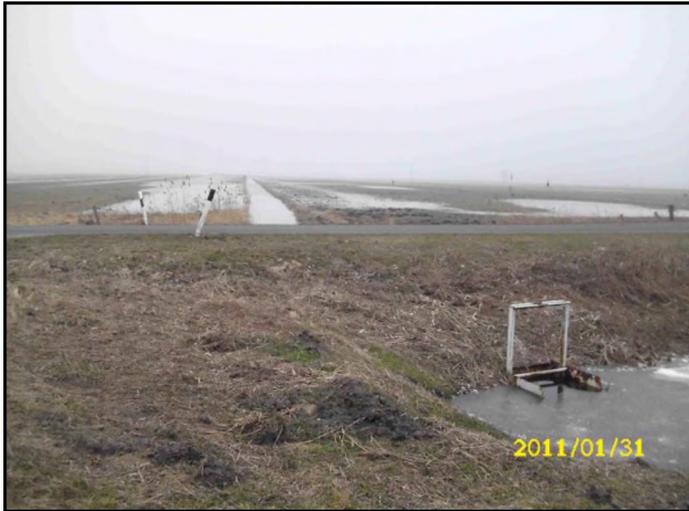
Nr.: 2450-019_001_go.JPG

Störfaktoren: Wehr/Stau , Durchlass vollständig geflutet

Böschung ungünstig für wandernde Tiere (zum Gewässer steiler und tiefer als Böschung zur Straße). , Knick im Gewässerverlauf. Gefahr, dass Otter den kürzesten Weg wählen

sonstige Störfaktoren: Straßengraben offen mit Gewässer verbunden (in 1 oder mehr Richtungen). Gefahr, dass Otter diese Rinnen hochwandern und dann am Ende auf die Straße laufen.

Bedeutung im Habitatverbund: sehr hoch
Verkehrsdichte: mittel
Brückenindex: 0
Durchlass-Tauglichkeit: ungeeignet

Detailplanung mit genauer Klärung der Totfundstellen für den gesamten Niederungsbereich notwendig. Leitsenke mit Trockendurchlass im Bereich der Südspitze erforderlich.
