Einschätzung von Durchlass-Bauwerken und Gefährdung des Fischotters

Aufnahme Nummer: 2450-020 Aufnahme-Datum: 31.01.2011

Gewässername: k.A.
Lage: Pumpwerk kl. Kobl. See
Straße: K 28
Kreisstraße
Todfunde: 1

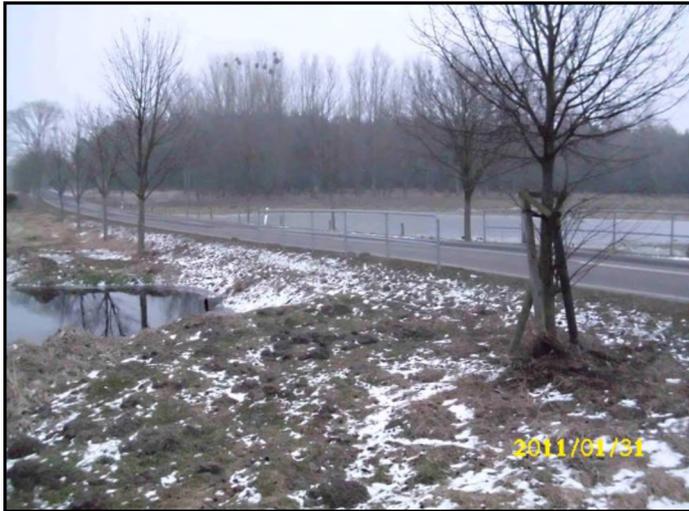
Nr.: 2450-020_001_go.JPG

See und Gräben zugefroren. Einzige offene Wasserstelle am Pumpwerk und vor Rohrdurchlass.
