# Einschätzung von Durchlass-Bauwerken und Gefährdung des Fischotters

Aufnahme Nummer: 2451-001 Aufnahme-Datum: 06.08.2010

Gewässername: k.A.  
Lage: südl Glashütte 1  
Straße: L 283  
Landesstraße  
Totfunde: 0

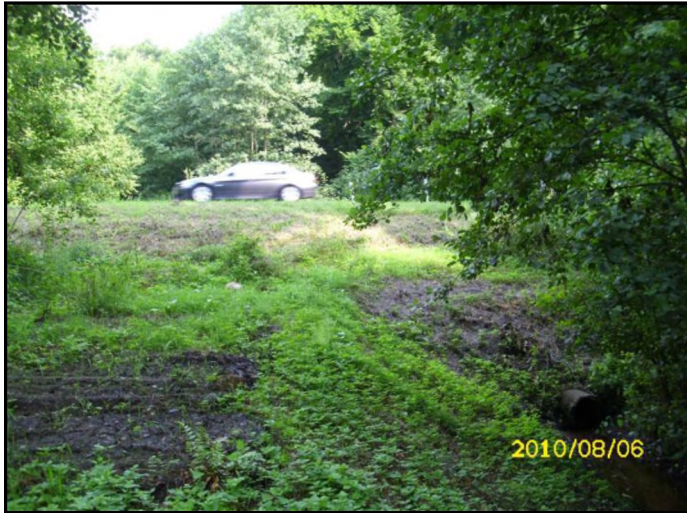
Nr.: 2451-001\_001\_go.JPG

Störfaktoren: Flutungsgefahr, Ungünstiges 'Länge zu Durchmesser'-Verhältnis

Brückentyp: Rohrdurchlass Durchlaß Durchmesser: k.A.

Lichte Breite [m]: 0,5  
Lichte Höhe [m]: 0,4 Brückenlänge [m]: 17

Lage zu Siedlungen: k.A.  
Kombinierte Brücken: keine kombinierte Brücke  
Gewässerverbund: lineares Gew. ohne bed. Nebengew., beidseitig  
mehrere Gewässersysteme  
Passagemöglichkeit für: nur Fische  
Bottleneck:   
Fähengebiet:

Bedeutung im Habitatverbund: mittel  
Verkehrsdichte: mittel  
Brückenindex: 0,012  
Durchlass-Tauglichkeit: ungeeignet

**Priorität Festlegung: hoch**

Geschwindigkeitsbegrenzung	<input type="checkbox"/>	Bermen an Ufer anbinden	<input type="checkbox"/>
Trockenröhre einbringen	<input checked="" type="checkbox"/>	Wiesenzufahrten verlegen	<input type="checkbox"/>
		Komplexmaßnahmen notwendig	<input type="checkbox"/>
