# Einschätzung von Durchlass-Bauwerken und Gefährdung des Fischotters

Aufnahme Nummer: 2451-002

Aufnahme-Datum: 06.08.2010

Gewässername: k.A.  
Lage: Grünhof  
Straße: L 283  
Landesstraße  
Todfunde: 0

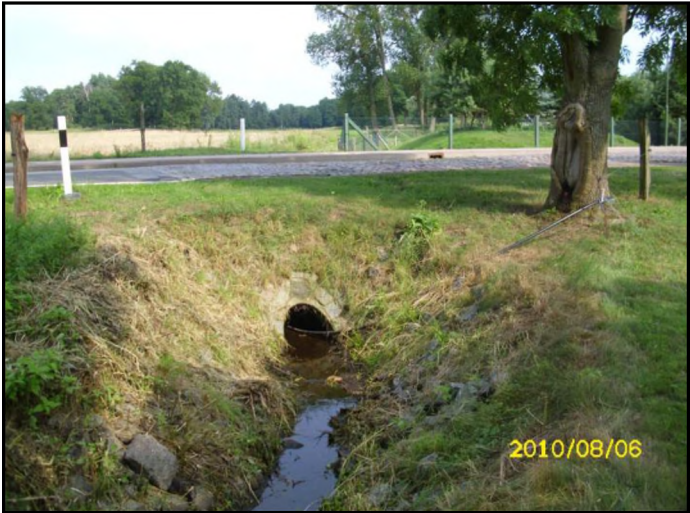
Nr.: 2451-002\_001\_go.JPG

Störfaktoren: Flutungsgefahr , Böschung ungünstig für wandernde Tiere (zum Gewässer steiler und tiefer als Böschung zur Straße).

Bedeutung im Habitatverbund: gering  
Verkehrsdichte: mittel  
Brückenindex: 0,013  
Durchlass-Tauglichkeit: ungeeignet

| Kastendurchlass/Maul eins. Berme | <input checked="" type="checkbox"/> | Markierstruktur Podest | <input type="checkbox"/> |
| Trockenröhre einbringen | <input checked="" type="checkbox"/> | Wiesenzufahrten verlegen | <input type="checkbox"/> |
