# Einschätzung von Durchlass-Bauwerken und Gefährdung des Fischotters

Aufnahme Nummer: 2451-003

Aufnahme-Datum: 06.08.2010

Gewässername: k.A.  
Lage: Borken Schäferwiese  
Straße: k.A.  
sonstige Straße  
Todfunde: 0

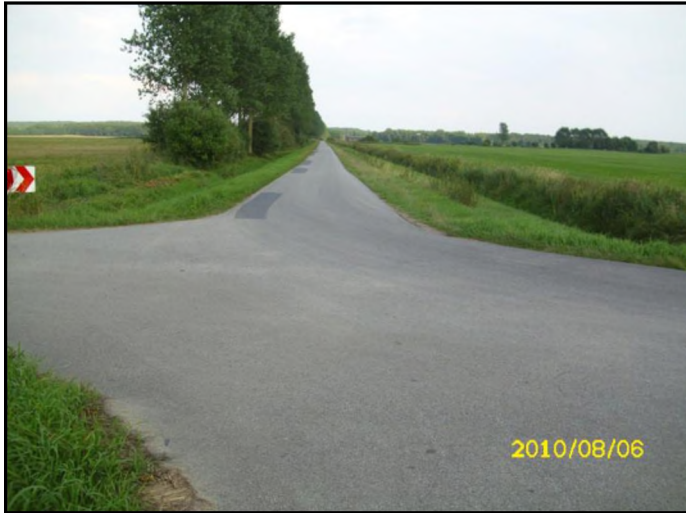
Nr.: 2451-003\_001\_go.JPG

Störfaktoren: DL vollständig geflutet, Böschung ungünstig für wandernde Tiere (zum Gewässer steiler und tiefer als Böschung zur Straße).

Ungünstiges "Länge zu Durchmesser"-Verhältnis

Bedeutung im Habitatverbund: mittel  
Verkehrsdichte: mittel  
Brückenindex: 0  
Durchlass-Tauglichkeit: ungeeignet

Geschwindigkeitsbegrenzung	<input type="checkbox"/>	Bermen an Ufer anbinden	<input type="checkbox"/>
Trockenröhre einbringen	<input checked="" type="checkbox"/>	Wiesenzufahrten verlegen	<input type="checkbox"/>
		Komplexmaßnahmen notwendig	<input type="checkbox"/>
