Einschätzung von Durchlass-Bauwerken und Gefährdung des Fischotters

Aufnahme Nummer: 2451-004

Aufnahme-Datum: 06.08.2010

Gewässername: k.A.
Lage: südöstl. Borken
Straße: k.A.
sonstige Straße
Todfunde: 0

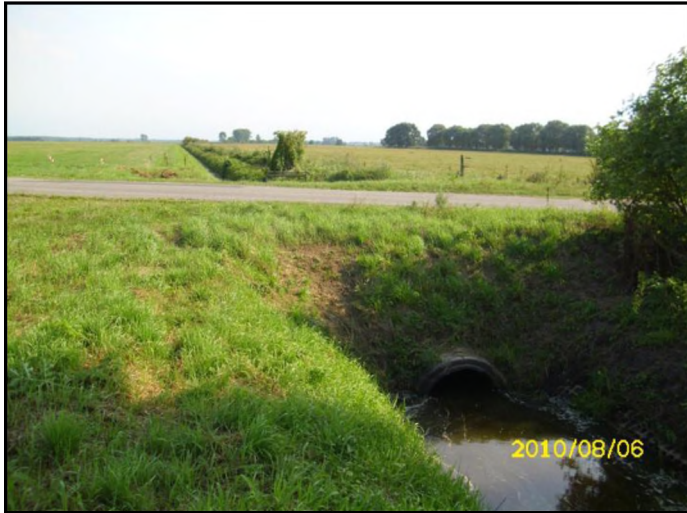
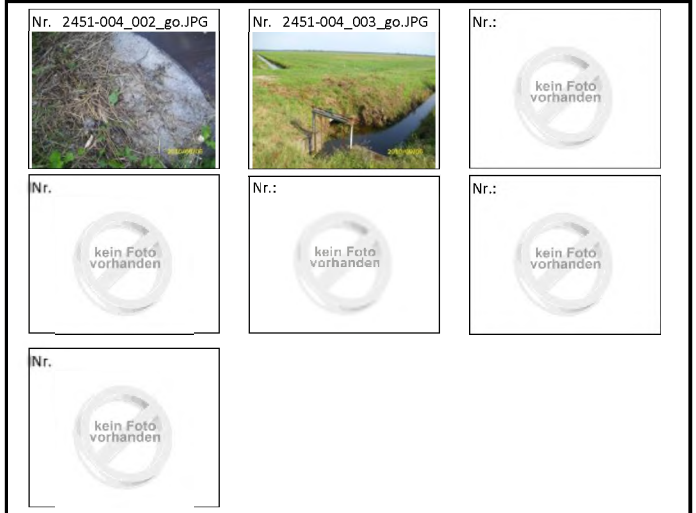
Nr.: 2451-004_001_go.JPG

Störfaktoren: Wehr/Stau , Flutungsgefahr

Böschung ungünstig für wandernde Tiere (zum Gewässer steiler und tiefer als Böschung zur Straße). , Ungünstiges 'Länge zu Durchmesser'-Verhältnis

Durchlass vollständig geflutet?

Bedeutung im Habitatverbund: sehr hoch
Verkehrsdichte: mittel
Brückenindex: 0
Durchlass-Tauglichkeit: ungeeignet

Geschwindigkeitsbegrenzung	<input type="checkbox"/>	Bermen an Ufer anbinden	<input type="checkbox"/>
Trockenröhre einbringen	<input checked="" type="checkbox"/>	Wiesenzufahrten verlegen	<input type="checkbox"/>
		Komplexmaßnahmen notwendig	<input type="checkbox"/>
