# Einschätzung von Durchlass-Bauwerken und Gefährdung des Fischotters

Aufnahme Nummer: 2451-007

Aufnahme-Datum: 06.08.2010

Gewässername: k.A.  
Lage: Latzigsee  
Straße: k.A.  
sonstige Straße  
Todfunde: 0

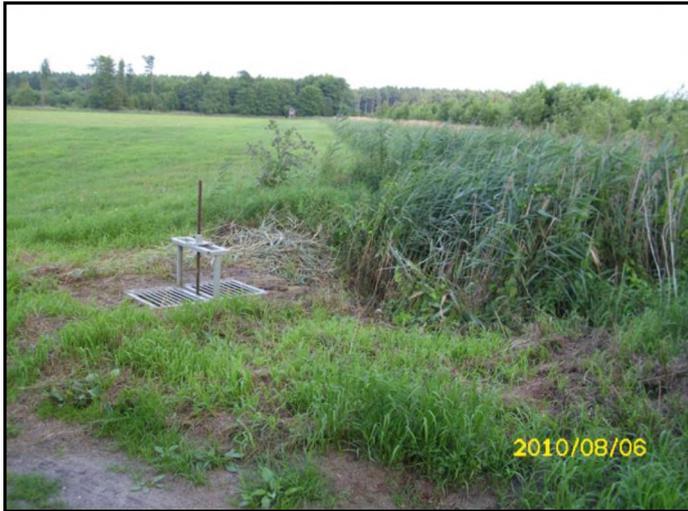
Nr.: 2451-007\_001\_go.JPG

Störfaktoren: Wehr/Stau, Böschung ungünstig für wandernde Tiere (zum Gewässer steiler und tiefer als Böschung zur Straße).

Bedeutung im Habitatverbund: sehr hoch  
Verkehrsdichte: gering  
Brückenindex: 0  
Durchlass-Tauglichkeit: ungeeignet

Trennung Wehr Durchlass	<input checked="" type="checkbox"/>	keine notwendig	<input type="checkbox"/>
Installation oberhalb Wehr	<input type="checkbox"/>	Markierstruktur Steinsch	<input type="checkbox"/>
Installation unterhalb Wehr	<input type="checkbox"/>	Markierstruktur Ufersubstrat	<input type="checkbox"/>
Entfernung Rechen	<input type="checkbox"/>	Markierstruktur Laufbohle fest	<input type="checkbox"/>
Entfernung sonstige Hindernisse	<input type="checkbox"/>	Markierstruktur Laufbohle schwimmend	<input type="checkbox"/>
Kastendurchlass/Maul eins. Berme	<input checked="" type="checkbox"/>	Markierstruktur Podest	<input type="checkbox"/>
Kastendurchlass/Maul beids. Berme	<input type="checkbox"/>	Verrohrung öffnen	<input type="checkbox"/>
Markierstruktur einseitig	<input type="checkbox"/>	Leit-/Schutzzäune notwendig	<input type="checkbox"/>
Markierstruktur beidseitig	<input type="checkbox"/>	Leitstrukturen/ -senken einrichten	<input type="checkbox"/>

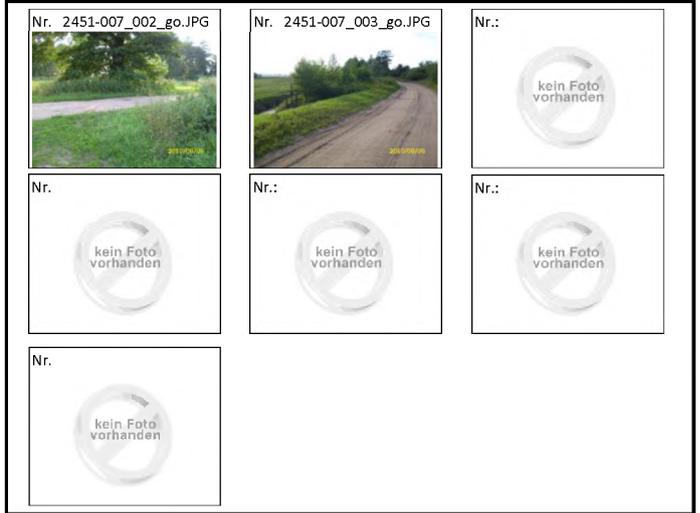
Etwa 100m weiter nordwestlich befindet sich noch ein Graben mit Wehr. Auch dort ist mit Otterwechsel zu rechnen (Bild).
