Einschätzung von Durchlass-Bauwerken und Gefährdung des Fischotters

Aufnahme Nummer: 2451-008 Aufnahme-Datum: 06.08.2010

Gewässername: k.A.
Lage: NÖ Theerofen
Straße: L 283
Landesstraße
Totfunde: 0

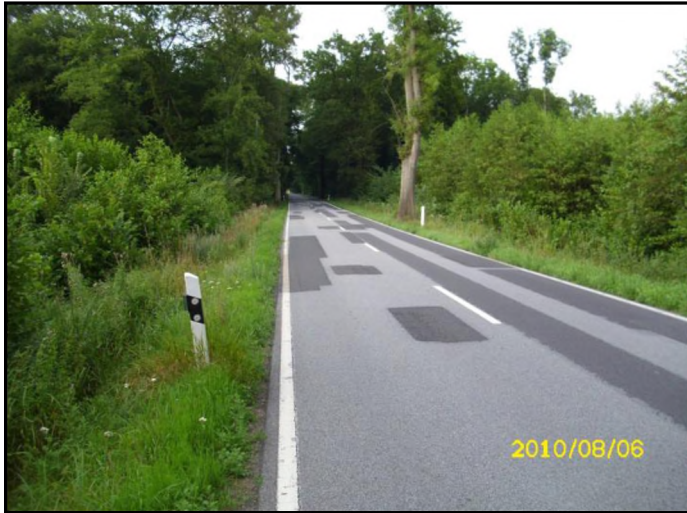
Nr.: 2451-008_001_go.JPG

Störfaktoren: Flutungsgefahr, Straßengraben offen mit Gewässer verbunden (in 1 oder mehr Richtungen). Gefahr, dass Otter diese Rinnen hochwandern und dann am Ende auf die Straße laufen.

Ungünstiges 'Länge zu Durchmesser'-Verhältnis

Bedeutung im Habitatverbund: sehr hoch
Verkehrsdichte: mittel
Brückenindex: 0,01
Durchlass-Tauglichkeit: ungeeignet

Geschwindigkeitsbegrenzung	<input type="checkbox"/>	Bermen an Ufer anbinden	<input type="checkbox"/>
Trockenröhre einbringen	<input checked="" type="checkbox"/>	Wiesenzufahrten verlegen	<input type="checkbox"/>
		Komplexmaßnahmen notwendig	<input type="checkbox"/>
