Einschätzung von Durchlass-Bauwerken und Gefährdung des Fischotters

Aufnahme Nummer: 2451-009 Aufnahme-Datum: 06.08.2010

Gewässername: k.A.
Lage: Pampow Grenznah
Straße: k.A.
sonstige Straße
Totfunde: 0

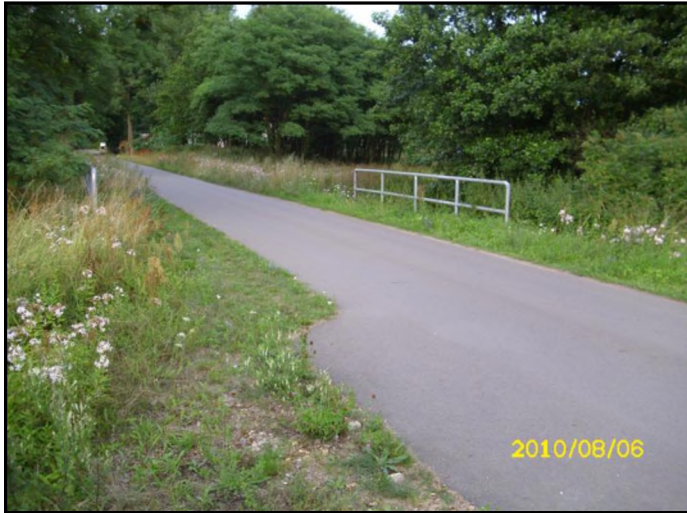
Nr.: 2451-009_001_go.JPG

Störfaktoren: Rechen/Schieber , Ungünstiges 'Länge zu Durchmesser'-Verhältnis

Bedeutung im Habitatverbund: sehr hoch
Verkehrsdichte: gering
Brückenindex: 0
Durchlass-Tauglichkeit: ungeeignet

Geschwindigkeitsbegrenzung	<input type="checkbox"/>	Bermen an Ufer anbinden	<input type="checkbox"/>
Trockenröhre einbringen	<input checked="" type="checkbox"/>	Wiesenzufahrten verlegen	<input type="checkbox"/>
		Komplexmaßnahmen notwendig	<input type="checkbox"/>
