Einschätzung von Durchlass-Bauwerken und Gefährdung des Fischotters

Aufnahme Nummer: 2451-011

Aufnahme-Datum: 06.08.2010

Gewässername: k.A.
Lage: Mewegen
Straße: K 17
Kreisstraße
Todfunde: 0

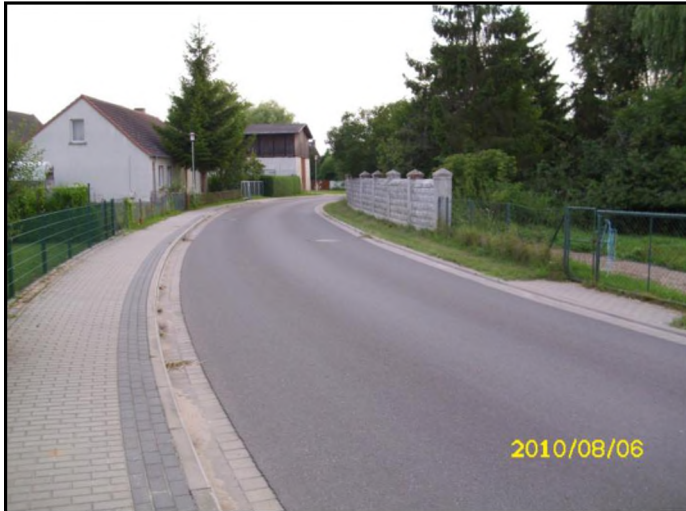
Nr.: 2451-011_001_go.JPG

Störfaktoren: Böschung ungünstig für wandernde Tiere (zum Gewässer steiler und tiefer als Böschung zur Straße). , Ungünstiges 'Länge zu Durchmesser'-Verhältnis, Privatgrundstück eingezäunt

Verrohrt , Böschung ungünstig für wandernde Tiere (zum Gewässer steiler und tiefer als Böschung zur Straße). , Ungünstiges 'Länge zu Durchmesser'-Verhältnis

Bedeutung im Habitatverbund: gering
Verkehrsdichte: mittel
Brückenindex: 0
Durchlass-Tauglichkeit: ungeeignet

Geschwindigkeitsbegrenzung	<input type="checkbox"/>	Bermen an Ufer anbinden	<input type="checkbox"/>
Trockenröhre einbringen	<input checked="" type="checkbox"/>	Wiesenzufahrten verlegen	<input type="checkbox"/>
		Komplexmaßnahmen notwendig	<input type="checkbox"/>
