Einschätzung von Durchlass-Bauwerken und Gefährdung des Fischotters

Aufnahme Nummer: 2451-012

Aufnahme-Datum: 06.08.2010

Gewässername: k.A.
Lage: vorbei Mewegen
Straße: K 17
Kreisstraße
Todfunde: 0

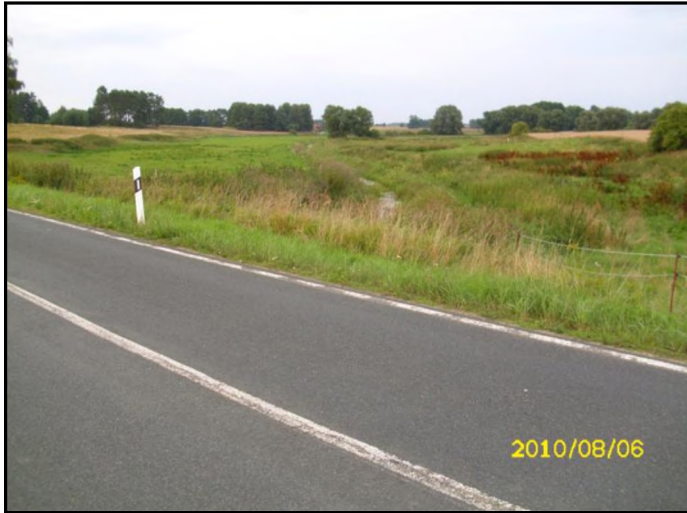
Nr.: 2451-012_001_go.JPG

Störfaktoren: Verrohrt, Böschung ungünstig für wandernde Tiere (zum Gewässer steiler und tiefer als Böschung zur Straße).

Bedeutung im Habitatverbund: mittel
Verkehrsdichte: mittel
Brückenindex: 0
Durchlass-Tauglichkeit: ungeeignet

Trennung Wehr Durchlass	<input type="checkbox"/>	keine notwendig	<input type="checkbox"/>
Installation oberhalb Wehr	<input type="checkbox"/>	Markierstruktur Steinsch	<input type="checkbox"/>
Installation unterhalb Wehr	<input type="checkbox"/>	Markierstruktur Ufersubstrat	<input type="checkbox"/>
Entfernung Rechen	<input type="checkbox"/>	Markierstruktur Laufbohle fest	<input type="checkbox"/>
Entfernung sonstige Hindernisse	<input type="checkbox"/>	Markierstruktur Laufbohle schwimmend	<input type="checkbox"/>
Kastendurchlass/Maul eins. Berme	<input checked="" type="checkbox"/>	Markierstruktur Podest	<input type="checkbox"/>
Kastendurchlass/Maul beids. Berme	<input type="checkbox"/>	Verrohrung öffnen	<input type="checkbox"/>
Markierstruktur einseitig	<input type="checkbox"/>	Leit-/Schutzzäune notwendig	<input type="checkbox"/>
Markierstruktur beidseitig	<input type="checkbox"/>	Leitstrukturen/ -senken einrichten	<input checked="" type="checkbox"/>

Geschwindigkeitsbegrenzung	<input type="checkbox"/>	Bermen an Ufer anbinden	<input type="checkbox"/>
Trockenröhre einbringen	<input checked="" type="checkbox"/>	Wiesenzufahrten verlegen	<input type="checkbox"/>
		Komplexmaßnahmen notwendig	<input type="checkbox"/>
