# Einschätzung von Durchlass-Bauwerken und Gefährdung des Fischotters

Aufnahme Nummer: 2529-001 Aufnahme-Datum: 13.05.2011

Gewässername: Mühlenbach  
Lage: Nostorf  
Straße: K 1  
Kreisstraße  
Todfunde: 0

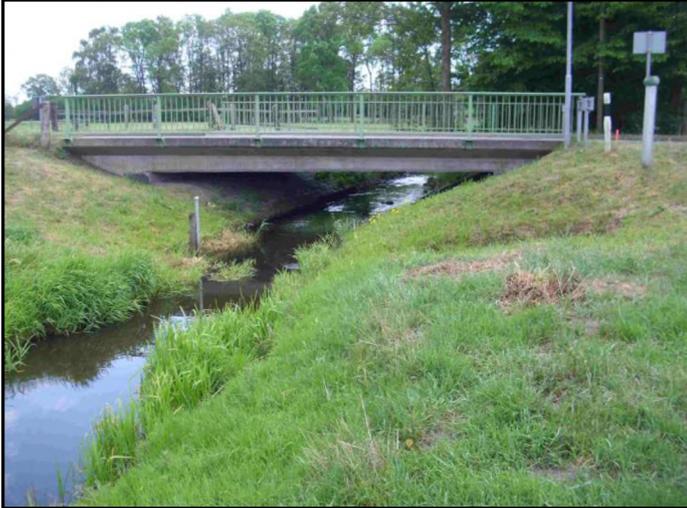
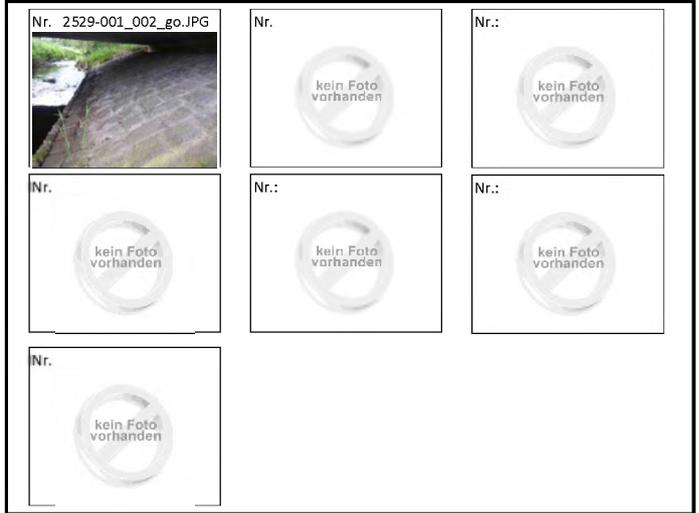
Nr.: 2529-001\_001\_go.JPG

Störfaktoren: Böschung ungünstig für wandernde Tiere (zum Gewässer steiler und tiefer als Böschung zur Straße), Ungünstiges "Länge zu Durchmesser"-Verhältnis

Turbulenzen oder Turbulenzengefahr nach Regen usw.

Bedeutung im Habitatverbund: mittel  
Verkehrsdichte: mittel  
Brückenindex: 1,2  
Durchlass-Tauglichkeit: gut geeignet

Vor Neubau ist die Wasserstandsdynamik des Gewässers zu prüfen. Flutungsgefahr bei dieser LH vermutet.

Trennung Wehr Durchlass	<input type="checkbox"/>	keine notwendig	<input checked="" type="checkbox"/>
Installation oberhalb Wehr	<input type="checkbox"/>	Markierstruktur Steinsch	<input type="checkbox"/>
Installation unterhalb Wehr	<input type="checkbox"/>	Markierstruktur Ufersubstrat	<input type="checkbox"/>
Entfernung Rechen	<input type="checkbox"/>	Markierstruktur Laufbohle fest	<input type="checkbox"/>
Entfernung sonstige Hindernisse	<input type="checkbox"/>	Markierstruktur Laufbohle schwimmend	<input type="checkbox"/>
Kastendurchlass/Maul eins. Berme	<input type="checkbox"/>	Markierstruktur Podest	<input type="checkbox"/>
Kastendurchlass/Maul beids. Berme	<input checked="" type="checkbox"/>	Verrohrung öffnen	<input type="checkbox"/>
Markierstruktur einseitig	<input type="checkbox"/>	Leit-/Schutzzäune notwendig	<input type="checkbox"/>
Markierstruktur beidseitig	<input type="checkbox"/>	Leitstrukturen/ -senken einrichten	<input type="checkbox"/>
