# Einschätzung von Durchlass-Bauwerken und Gefährdung des Fischotters

Aufnahme Nummer: 2529-002 Aufnahme-Datum: 13.05.2011

Gewässername: Mühlenbach  
Lage: Nostorf südost  
Straße: K 2  
Kreisstraße  
Todfunde: 0

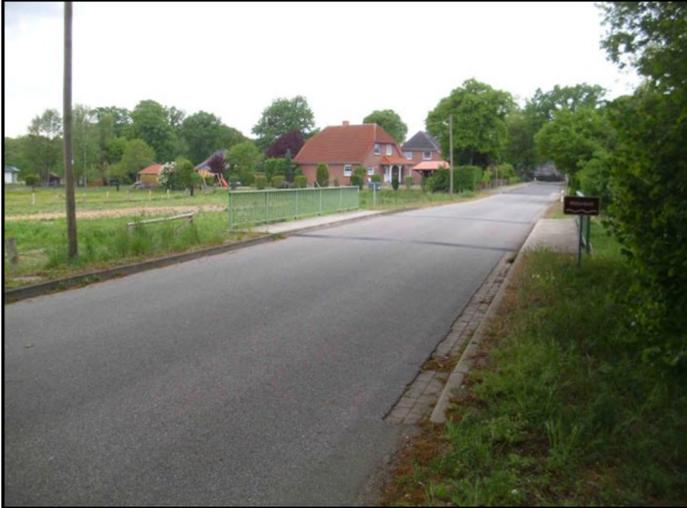
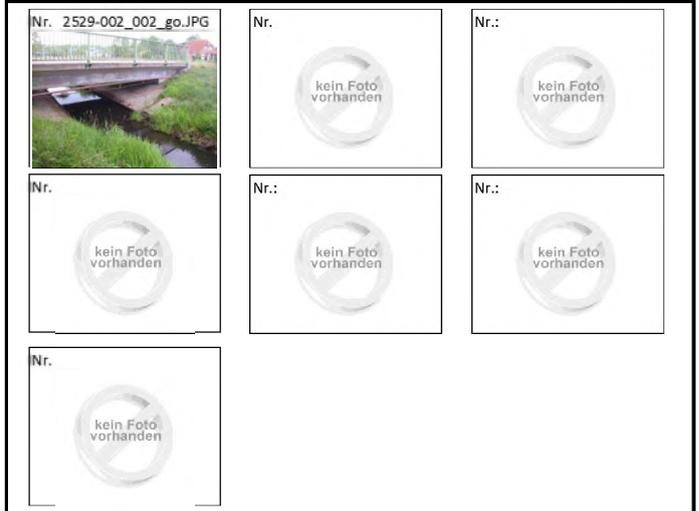
Nr.: 2529-002\_001\_go.JPG

Bedeutung im Habitatverbund: mittel  
Verkehrsdichte: mittel  
Brückenindex: 0,975  
Durchlass-Tauglichkeit: gut geeignet

Vor Neubau ist die Wasserstandsdynamik des Gewässers zu prüfen. Flutungsgefahr bei dieser LH vermutet.
