Einschätzung von Durchlass-Bauwerken und Gefährdung des Fischotters

Aufnahme Nummer: 2530-002 Aufnahme-Datum: 13.05.2011

Gewässername: Wallmoorbach
Lage: westl. Lüttenmark
Straße: K 4
Kreisstraße
Todfunde: 0

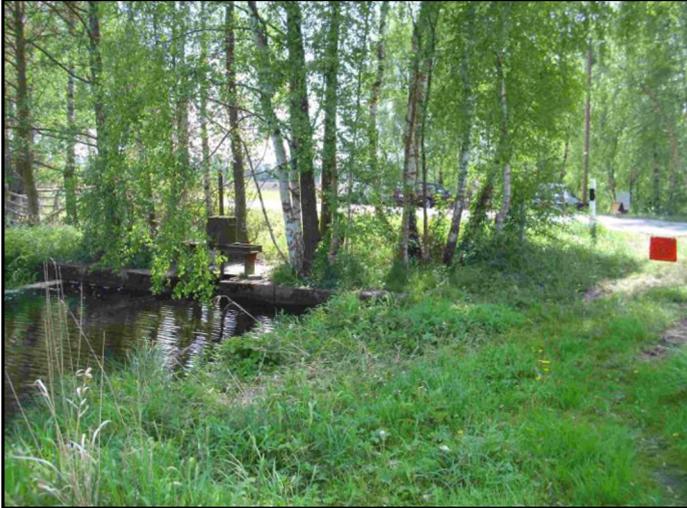
Nr.: 2530-002_001_he.JPG

Störfaktoren: Wehr/Stau , Durchlass vollständig geflutet

Böschung ungünstig für wandernde Tiere (zum Gewässer steiler und tiefer als Böschung zur Straße).

Bedeutung im Habitatverbund: mittel
Verkehrsdichte: mittel
Brückenindex: 0
Durchlass-Tauglichkeit: ungeeignet

Trennung Wehr Durchlass	<input checked="" type="checkbox"/>	keine notwendig	<input checked="" type="checkbox"/>
Installation oberhalb Wehr	<input type="checkbox"/>	Markierstruktur Steinsch	<input type="checkbox"/>
Installation unterhalb Wehr	<input type="checkbox"/>	Markierstruktur Ufersubstrat	<input type="checkbox"/>
Entfernung Rechen	<input type="checkbox"/>	Markierstruktur Laufbohle fest	<input type="checkbox"/>
Entfernung sonstige Hindernisse	<input type="checkbox"/>	Markierstruktur Laufbohle schwimmend	<input type="checkbox"/>
Kastendurchlass/Maul eins. Berme	<input type="checkbox"/>	Markierstruktur Podest	<input type="checkbox"/>
Kastendurchlass/Maul beids. Berme	<input checked="" type="checkbox"/>	Verrohrung öffnen	<input type="checkbox"/>
Markierstruktur einseitig	<input type="checkbox"/>	Leit-/Schutzzäune notwendig	<input type="checkbox"/>
Markierstruktur beidseitig	<input type="checkbox"/>	Leitstrukturen/ -senken einrichten	<input type="checkbox"/>

Angel"teich"-Forellen werden durch Stau (zum größten Teil) zurückgehalten. Bei Planung berücksichtigen.
