Einschätzung von Durchlass-Bauwerken und Gefährdung des Fischotters

Aufnahme Nummer: 2530-003 Aufnahme-Datum: 13.05.2011

Gewässername: Boize
Lage: Lüttenmark
Straße: K 4
Kreisstraße
Todfunde: 0

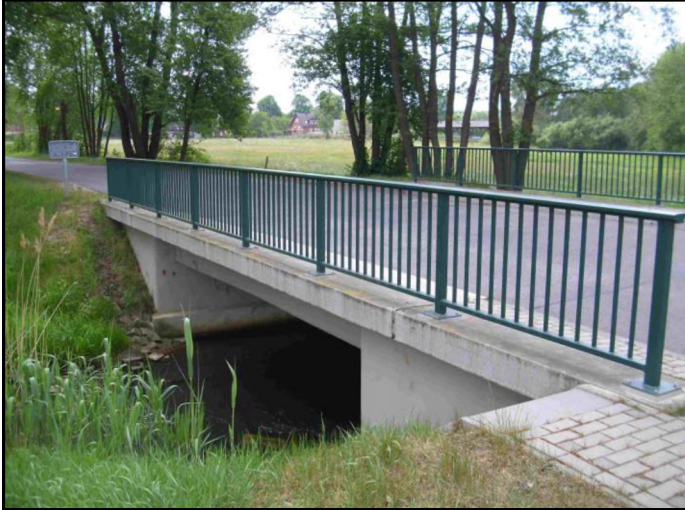
Nr.: 2530-003_001_go.JPG

Störfaktoren: Ungünstiges 'Länge zu Durchmesser'-Verhältnis , Turbulenzen oder Turbulenzengefahr nach Regen usw. , Bermen ungünstig

Bedeutung im Habitatverbund: sehr hoch
Verkehrsdichte: mittel
Brückenindex: 0,9
Durchlass-Tauglichkeit: bedingt geeignet
